# La restauración de la villa romana de La Ontavia (Terrinches, Ciudad Real)

En el mes de julio de 2010 se iniciaron las labores de conservación y restauración en el yacimiento romano de La Ontavia (Terrinches, Ciudad Real). Durante cuatro meses se han simultaneado estos trabajos con la excavación arqueológica, en la que han colaborado once alumnos de la Escuela Superior de Conservación y Restauración de Bienes Culturales de la Comunidad de Madrid, bajo la dirección del equipo técnico, realizando prácticas para completar su formación. La intervención llevada a cabo ha estado enfocada a minimizar el efecto de los agentes de deterioro a los que se halla expuesto el yacimiento, que se encuentra al aire libre. El presente artículo tiene como finalidad la difusión de los trabajos de conservación y restauración realizados durante esta campaña, prestando especial atención a la metodología y a los materiales utilizados.

PLANIMETRÍA GENERAL DE LAS TERMAS DE LA ONTAVIA.TERRINCHES (CIUDAD REAL)

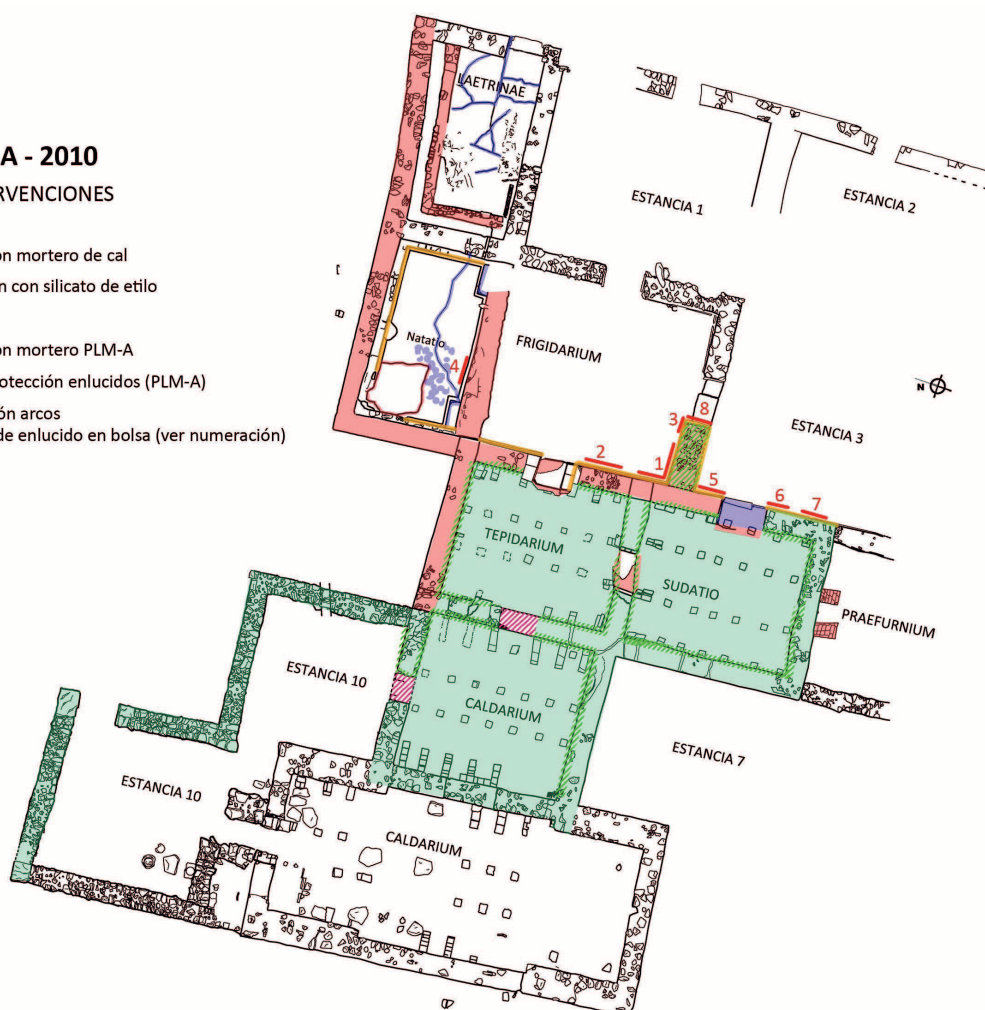
Planimetría general de las termas de La Ontavia. Mapa de intervenciones de la campaña 2010.

- Protección con mortero de cal
- Consolidación con silicato de etilo
- ACRIL 33 5%
- Protección con mortero PLM-A
- Cordón de protección enlucidos (PLM-A)
- Reconstrucción arcos
- Fragmentos de enlucido en bolsa (ver numeración)

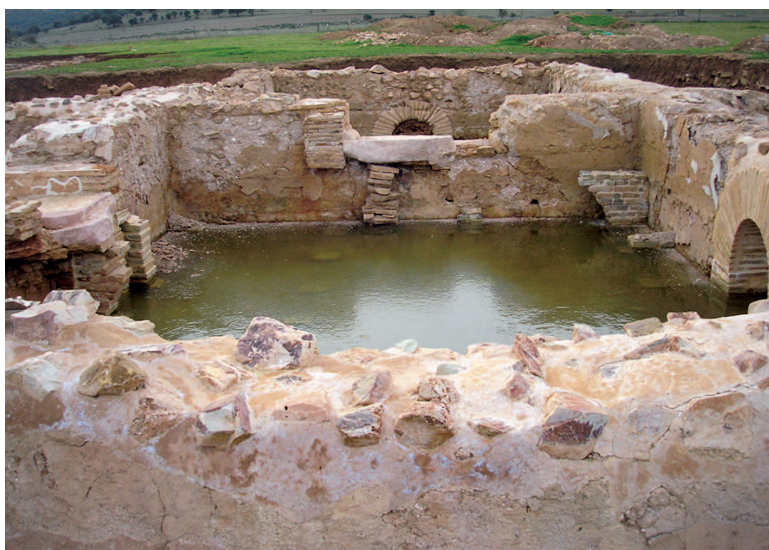
Fotografía realizada en enero de 2011, tras un periodo de lluvias y heladas en el que se inundaron considerablemente varias de las estancias del conjunto termal.

El yacimiento se encuentra al aire libre y el principal problema al que se enfrenta es el deterioro producido por los agentes atmosféricos, especialmente el agua de lluvia, que provoca la inundación de algunas de las es-

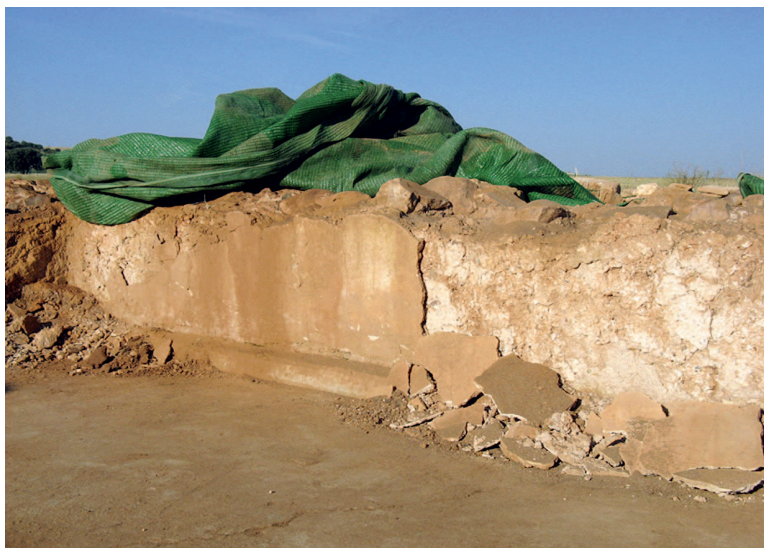
Prácticamente la totalidad de los paramentos que componen las diferentes estancias de las termas presentan un acabado con revocos sencillos de cal y arena, principalmente en los hipocaustos, y con enlucidos de *opus signinum* en las salas más importantes, como el *frigidarium* o la *natio*. El principal problema de conservación dentro del yacimiento lo encontramos precisamente aquí: el agua se filtra entre los diferentes estratos de preparación del soporte mural y acabado final arrastrando sedimentos que se depositan entre ellos, provocando la separación de estos, su desplazamiento del soporte, la fragmentación y, en el peor de los casos, el derrumbe.

Derrumbe de los enlucidos que recubren los paramentos de la estancia 9.

Los enlucidos y revocos presentaban diferentes grados de deterioro. Como se ha comentado anteriormente, en el peor de los casos nos encontramos con derrumbes. Sin embargo, en la mayoría de los casos se pudo intervenir antes de la caída del material. La primera medida que se tomó fue el engasado provisional de todos los enlucidos y revocos con peligro de derrumbe, mediante gasa de algodón no estéril de trama abierta y adhesivo nitrocelulósico diluido en

Tras el engasado se realizaron pruebas de consolidación con agua de cal<sup>4</sup> inyectada en las zonas más disgregadas. Se pudo comprobar que únicamente resultaba efectivo en zonas que todavía conservaban cierto grado de compactación de sus materiales, por lo que se buscó un consolidante con poder adhesivo para solucionar el problema de descohesión generalizada de los morteros. Se realizaron pruebas con Acril 33<sup>5</sup> en varias proporciones, comprobando la gran efectividad de este adhesivo como consolidante de morteros. Finalmente se optó por una concentración del 5% en agua, aplicado mediante goteo sobre el mortero previamente humectado con una mezcla de agua y etanol al 50%, con la finalidad de favorecer la penetración del adhesivo. Rápidamente se evidenciaron excelentes resultados, pero hubo zonas en las que tuvo que repetirse el proceso debido al alto grado de disgregación que presentaban.

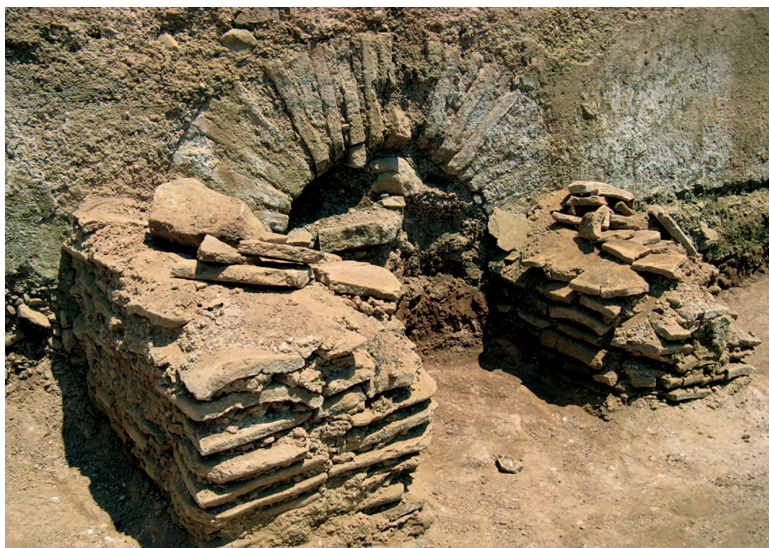
Dentro del conjunto termal se han descubierto dos hornos que calentaban las diferentes estancias. Únicamente el *Praefurnium I* conserva la estructura completa, formada por dos cuerpos contruidos a base de fragmentos de teja y mortero flanqueando el arco de medio punto a través del cual entraba el aire caliente al hipocausto. Se encontraba en un estado bastante ruinoso<sup>2</sup> debido a la disgregación del mortero original en las llagas y en los estratos superiores, que son los más expuestos, y a la presencia de fisuras y grietas en el interior, creando gran inestabilidad a nivel estructural y provocando la pérdida de las piezas cerámicas.

Estado inicial en el que se encontraba el *Praefurnium I*.

Además de alto grado de disgregación de mortero que presenta la estructura puede apreciarse la eflorescencia de sales en el muro.

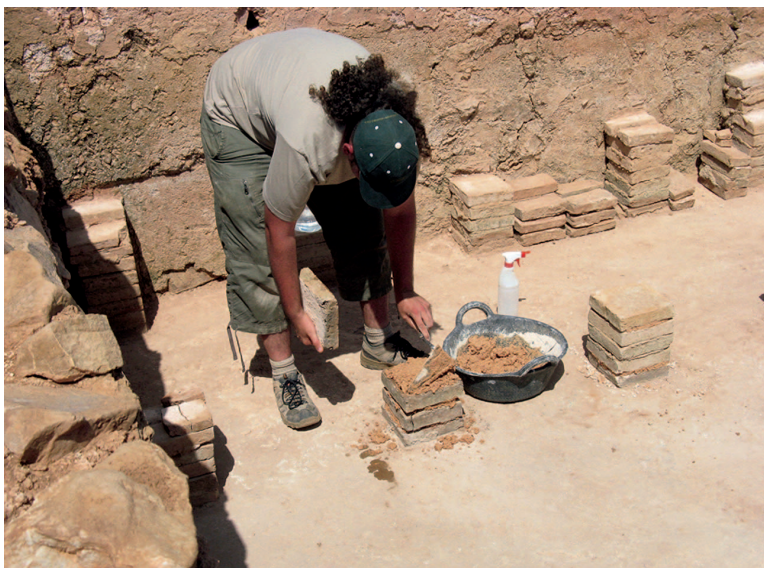
Alumno en prácticas realizando la consolidación de una de las *pilae* del *caldarium*.

Seguidamente comenzaron las labores de consolidación de las *pilae*, actuando de dos maneras diferentes dependiendo del grado de deterioro. En los casos donde el mortero original se hallaba en buenas condiciones de conservación y poseía aún adherencia a los ladrillos, se picaron las llagas para sanear la parte externa (1 cm. aproximadamente de profundidad) y aplicar un nuevo mortero (2 de arena, 1 de cal y 1/2 de cemento blanco). La aplicación del mortero se realizó mediante espátula habiendo humectado la superficie previamente. Cuando el mortero hubiera fraguado parcialmente se apretaban las llagas mediante un espátulado para compactar la superficie y evitar la aparición de grietas. Por el contrario, en aquellas *pilae* en las que el mortero original se encontraba totalmente disgregado, se eliminó por completo para sustituirlo por un mortero nuevo con las mismas proporciones que en el caso anterior. Concluida la aplicación del mortero, se humectaba la superficie periódicamente y, al acabar la jornada, se tapaba con plásticos para conseguir un fraguado lento y obtener así un resultado óptimo<sup>3</sup>.

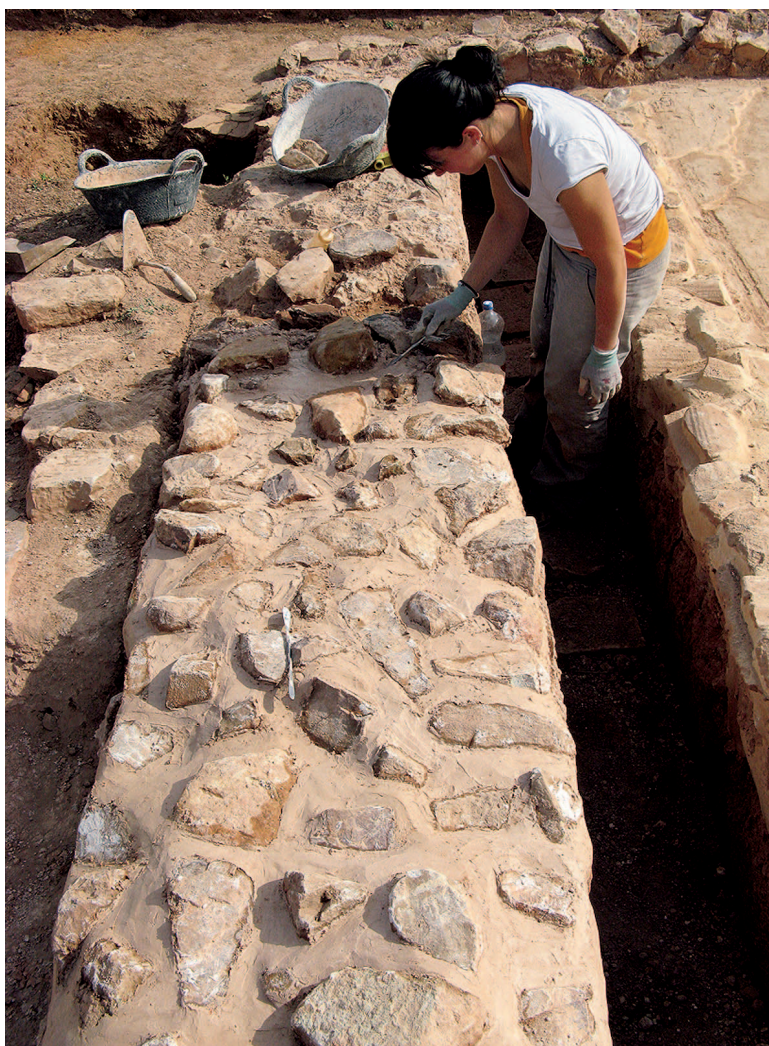
**Izquierda.** Alumna realizando la labor de llagueado en uno de los muros de la letrina.

**Derecha.** Estado inicial del arco que permitía la circulación de aire caliente entre los hipocaustos del *caldarium* y el *tepidarium*.

En primer lugar se procedió retirando el mortero original que se encontraba en estado deleznable, para sustituirlo por un mortero nuevo, de la misma composición que el utilizado para las *pilae* pero pigmentado con una pequeña parte de sombra natural y tierra roja, dejando a la vista la mampostería. Una vez humectada la superficie se lanzaba el mortero para mejorar la adhesión y se daba forma evitando generar pocillos donde pudiera quedar el agua de lluvia acumulada. Fraguado parcial-

Para evitar el derrumbe del *opus caementicium* de los arcos de medio punto provocado por la falta de las dovelas que los sustentaban, se decidió reconstruirlos de nuevo, identificando la reintegración con el año de intervención grabado en el mortero para evitar los falsos históricos. Sobre una cimbra hecha a medida se realizó un núcleo de ladrillos de nueva fábrica que posteriormente se revistió con ladrillos de bóveda procedentes de los derrumbes del yacimiento, con la finalidad de integrar la reconstrucción de los arcos en el conjunto. Así, se ha logrado la consolidación de los vanos, importante vestigio dentro del yacimiento, y, a su vez, se ha facilitado la lectura del conjunto.

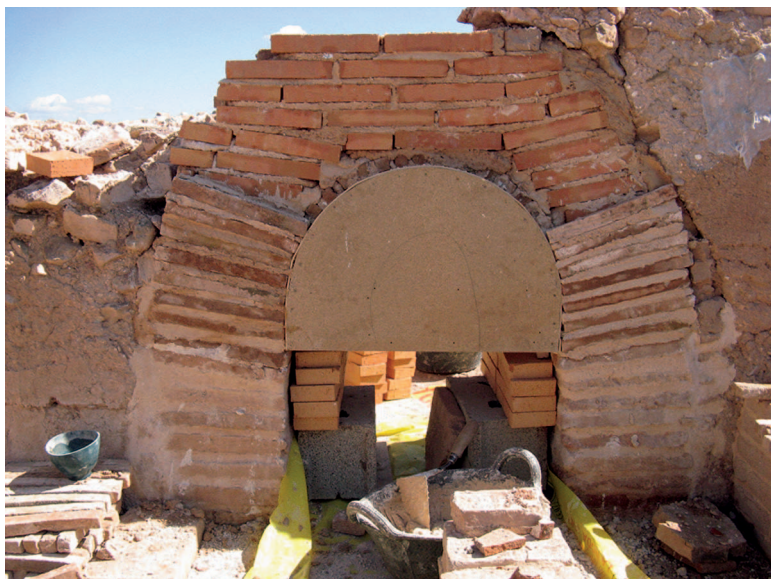
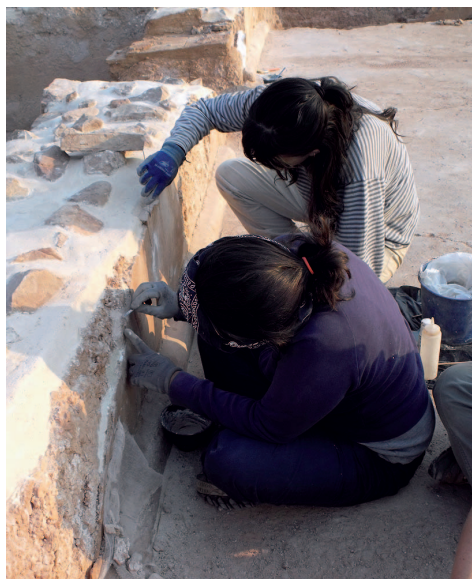
**Izquierda.** Fotografía realizada durante el proceso de reconstrucción del arco. Puede apreciarse el núcleo interior elaborado con ladrillos actuales y el revestimiento exterior realizado con ladrillos provenientes de la propia excavación.

**Derecha.** Alumnas trabajando en la realización del cordón de protección de los enlucidos de la estancia 9.

Una vez concluida la consolidación de morteros tanto de enlucidos como de revocos, se procedió a la protección de los enlucidos con un «cordón» de mortero, con la finalidad de generar un estrato de intervención entre la superficie original y los agentes de deterioro, logrando así crear una barrera que evite la filtración del agua y el arrastre de solutos de genera la misma provocando la separación de los estratos y el consiguiente derrumbe como culminación del proceso de degradación. Para ello se utilizó un mortero PLM-A y arena fina cribada (1:2), reforzado con medio volumen de Acril 33<sup>6</sup> al 5% en agua y pigmentado con tinte al agua<sup>7</sup> (tres gotas por volumen de PLM-A).

La metodología de aplicación fue básicamente la misma que la explicada en las intervenciones anteriores, en relación al fraguado, cuidando en este caso de crear un cordón uniforme de unos 1,5 cm. aproximadamente de altura y una inclinación de unos 45° hacia el soporte murarlo<sup>8</sup>.

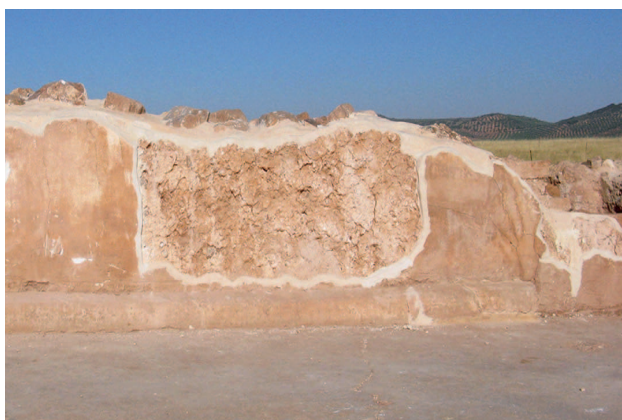
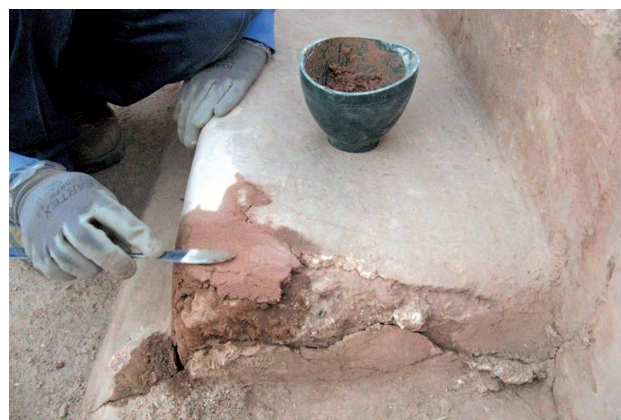
**Izquierda.** Detalle de los enlucidos una vez concluida la intervención.

**Derecha.** Detalle de la reintegración de uno de los escalones de la *natatio* durante el proceso.

En esta misma sala se conservan los escalones de acceso a la piscina. La problemática que presentaban era básicamente la fractura y pérdida de parte de la última capa de *opus signinum*, principalmente de los bordes y esquinas, las partes más expuestas. Se procedió a la protección de las lagunas con mortero PLM-A cargado con arena fina y polvo de ladrillo (1:1:1).

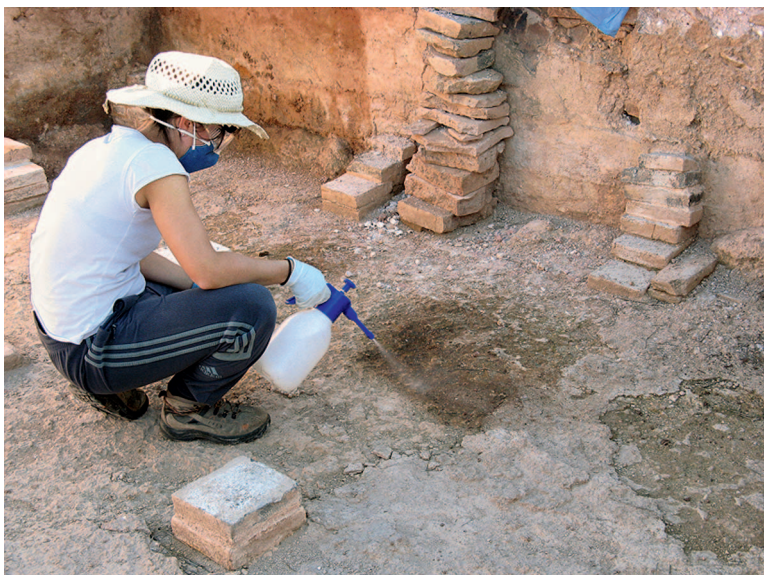
Consolidación del suelo del *caldarium* con silicato de etilo.

Como medida preventiva para ralentizar el proceso de deterioro, principalmente de aquellos elementos que por falta de tiempo no ha sido posible intervenir, se ha realizado una consolidación general tanto en los muros como en los suelos y revocos mediante silicato de etilo<sup>9</sup> al 11 % en White Spirit, concretamente la marca comercial ESTEL 1100, que cuenta además con un hidrofugante, favoreciendo la acción del silicato de etilo, puesto que evita en gran medida la entrada de agua y por tanto también la de las sales solubles en el interior del material (Luque *et al.* 2008: 122). Se ha aplicado mediante vaporización, con la ayuda de pistolas de presión manual.

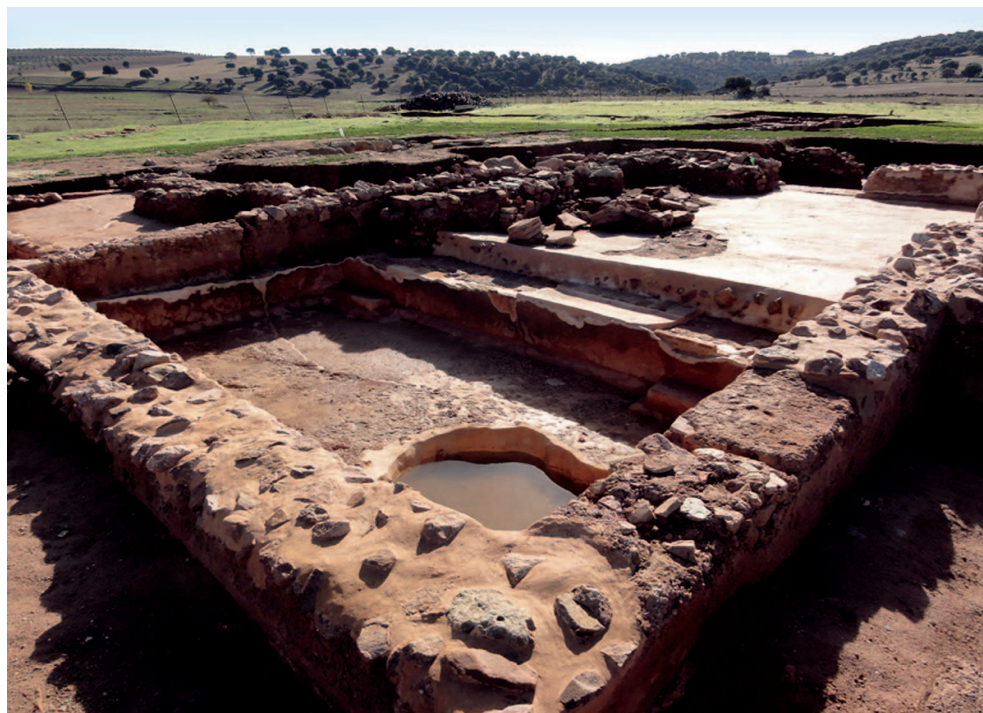
Vista general del yacimiento en la que pueden apreciarse la *natatio*, la letrina y la estancia 9, tras una jornada de lluvias, una vez concluida la campaña de 2010. Las protecciones realizadas durante la intervención son útiles, sin embargo no son medidas definitivas, sino que, para asegurar la conservación del yacimiento, lo más recomendable es la construcción de una cubierta y un sistema de evacuación de aguas que evite estas inundaciones.

y todavía quedan estructuras por proteger, además de las que se han descubierto durante esta campaña. Por este motivo, es primordial que sigan compaginándose los trabajos de excavación con los de conservación y restauración en futuras campañas, ya que la labor iniciada durante este año debe continuar para asegurar la conservación de La Ontavia.
