## **ARQUEOMETRÍA Y CONSERVACIÓN DE METALES ANTIGUOS: EL CASO DE LOS HIERROS DE CAPOTE**

JOAQUÍN BARRIO MARTÍN

Departamento de Prehistoria y Arqueología  
de la Universidad Autónoma de Madrid

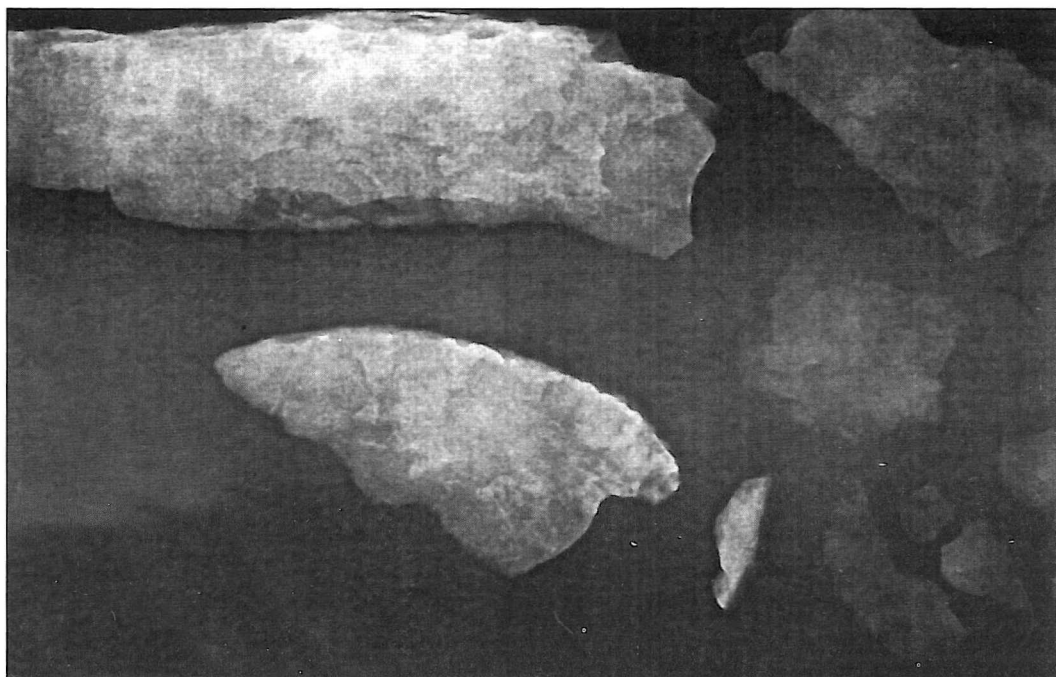
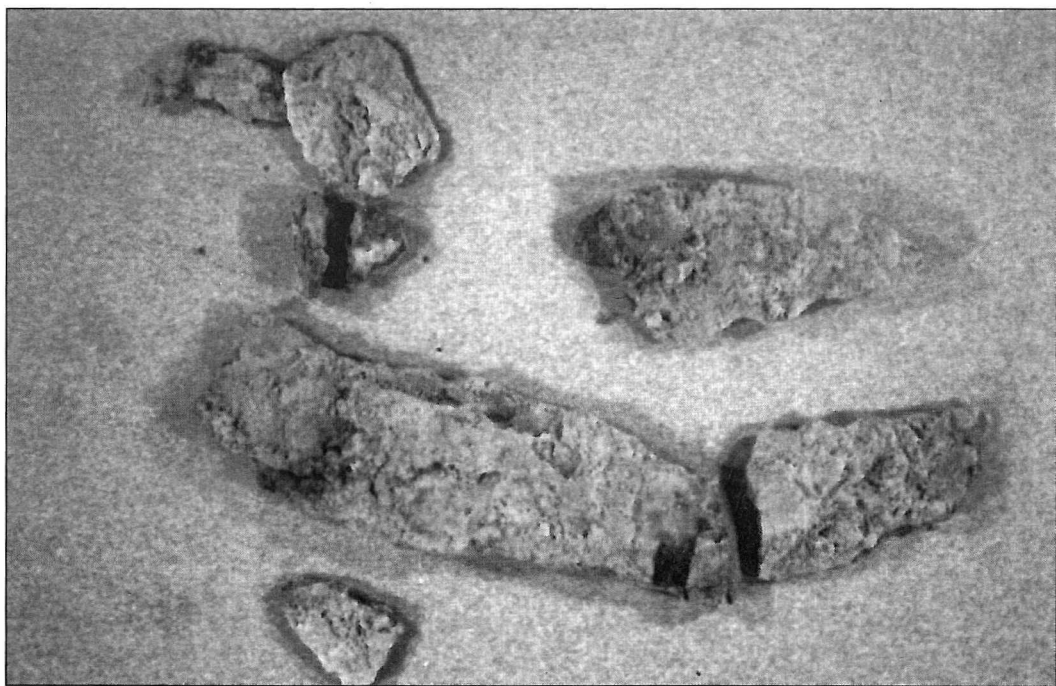
un hierro profundamente mineralizado, sólo con residuos en puntos muy concretos, caso por ejemplo la Hoz 1 o del Cuchillo 2.

**Fig. 2.** *Hoz 1.* Placa RX de la pieza y situación inicial.

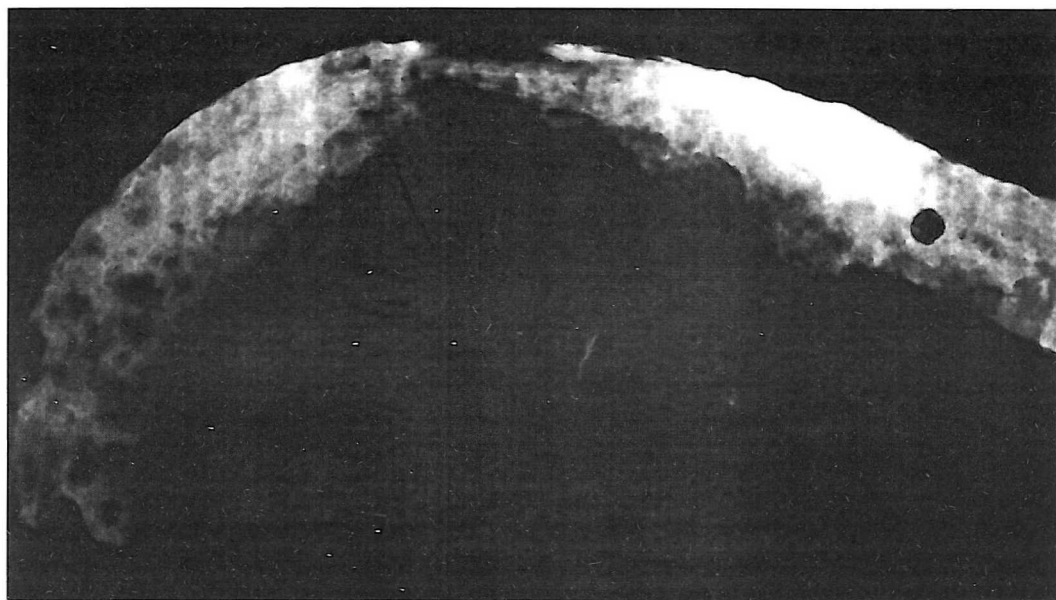
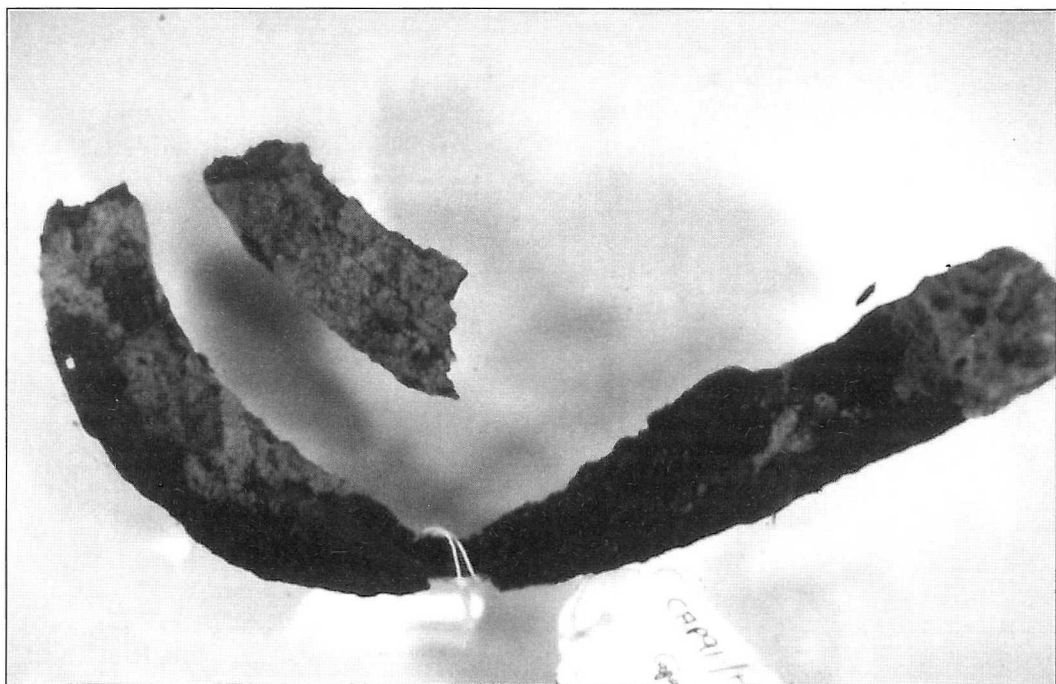
**Fig.3.** Hoz 2. Placa Radiográfica y estado inicial.

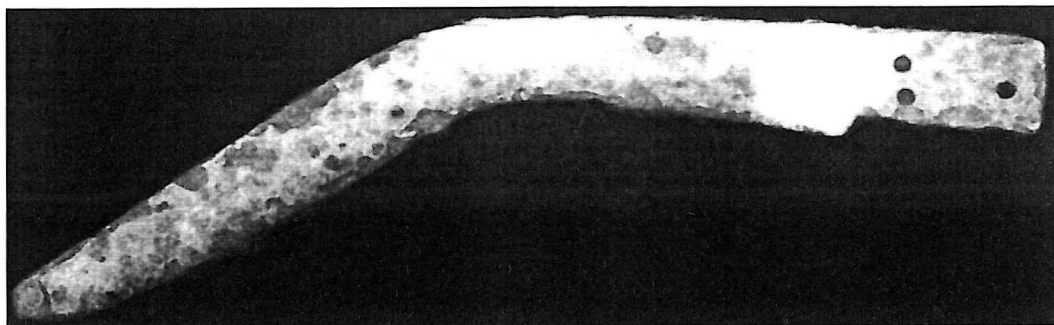
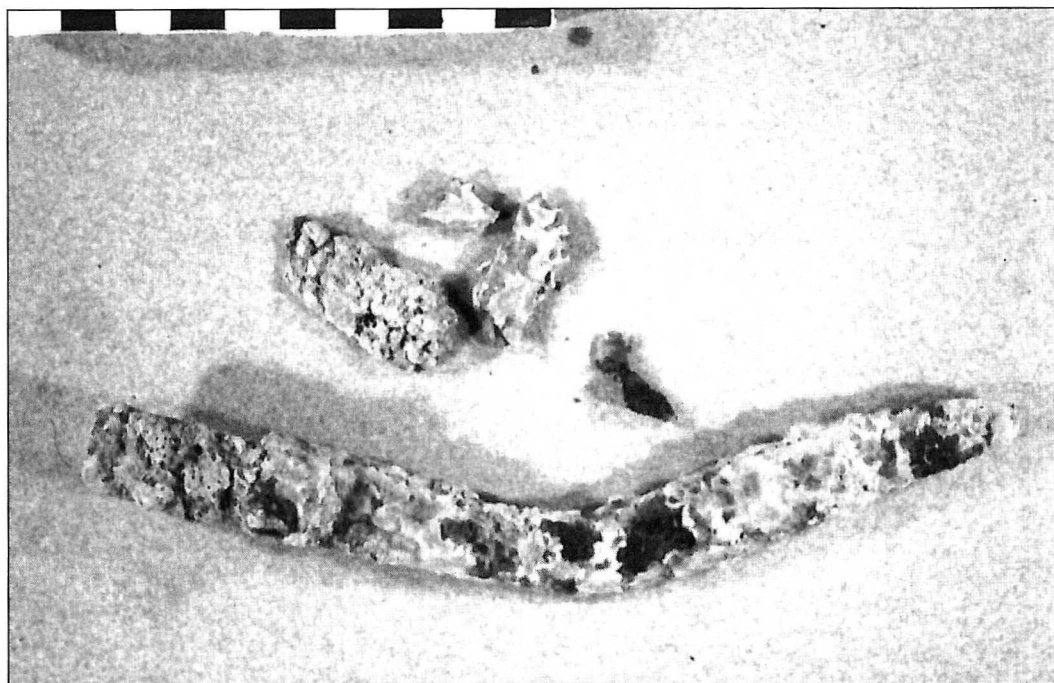
En el *Cuchillo 1*, la impresión de la placa nos permite algunos aspectos a valorar (Fig.4). Por un lado la diferencia del estado del hierro entre la virola de la empuñadura, bien conservada, y el resto de la hoja, cada vez mineralizada en mayor medida según nos acercamos a la punta, si bien no llega a los niveles de la pieza anterior. Resaltan de nuevo los cráteres en forma de picadura activa donde la corrosión es muy alta, así como en los tres remaches del mango, ya sin residuos de iones metálicos de hierro. En esta pieza sí podemos ver bien recortada la línea de la película original en el dorso de la hoja del cuchillo, y algo menor en el filo; no obstante se pueden apreciar algunas fisuras que lo desplazan en altura.

**Fig.4.** *Cuchillo 1.* Placa Radiográfica y estado inicial.

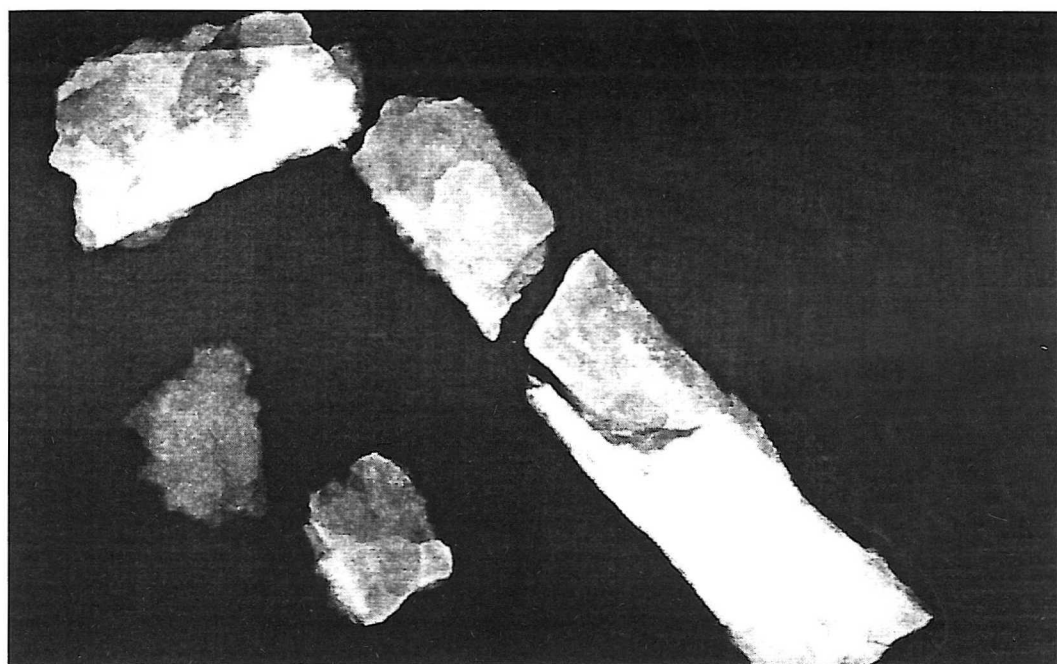
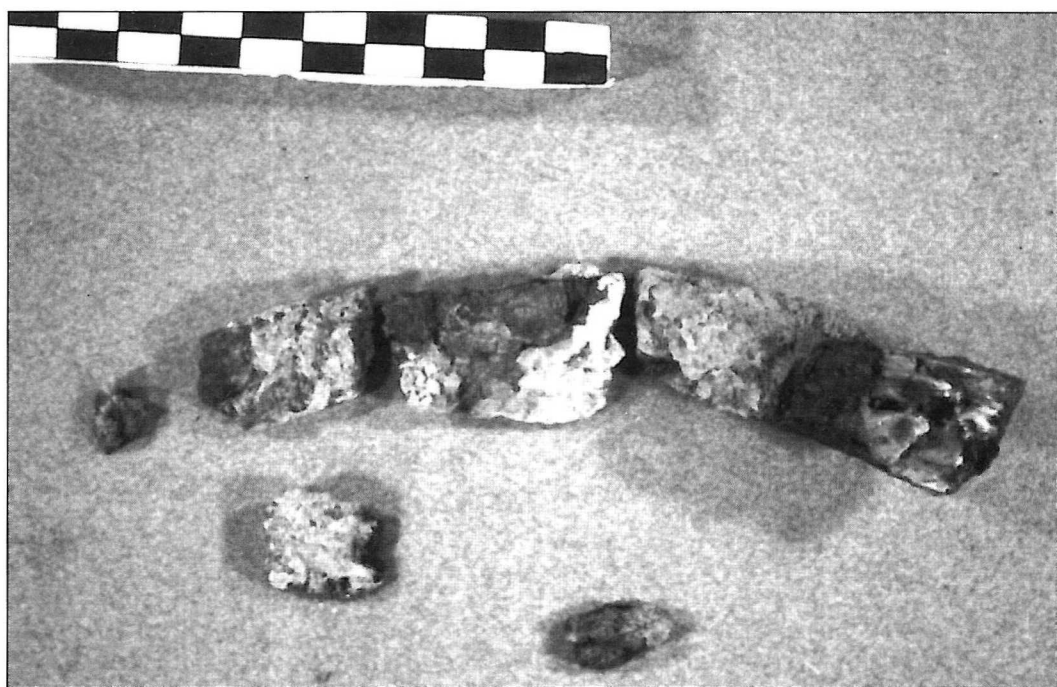
Unas características generales muy parecidas nos ofrece la radiografía del *Cuchillo 2*, también con la virola reteniendo un núcleo metálico mayor, así como en el remache detectado (Fig. 5). El resto de la hoja, en varios trozos, tiene una elevada mineralización, sólo con alguna área de residuos metálicos aislados que suelen tener poca importancia para la resistencia mecánica del objeto. Ha perdido tanta materia que no quedan restos de la superficie original del cuchillo. En este caso se pueden destacar con claridad las fisuras profundas, a punto de separar el fragmento de hoja del mango; la línea que se marca en éste a partir del remache es de menor entidad. El hecho es un buen ejemplo de como se desarrolla este proceso de fragmentación en una pieza como ésta, hasta concluir en una gran descohesión, que supone la rotura y separación completa de una parte de ella.

**Fig. 5.** *Cuchillo 2.* Placa Radiográfica y estado inicial.

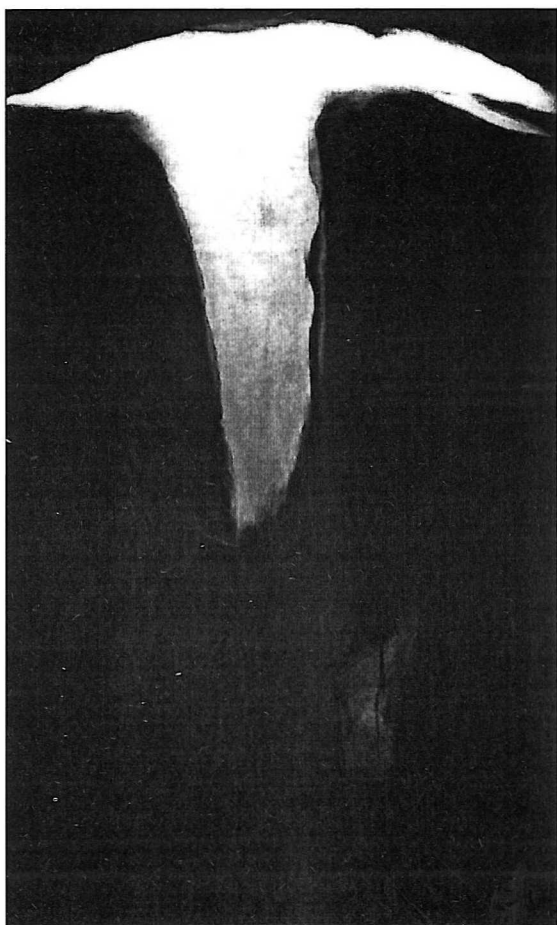
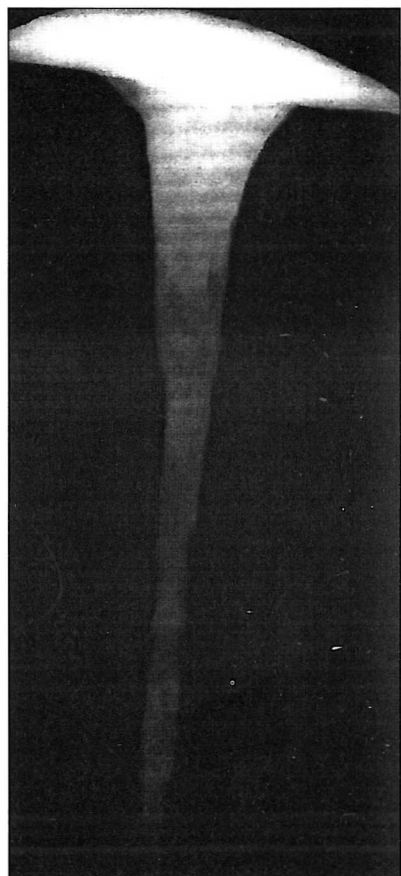
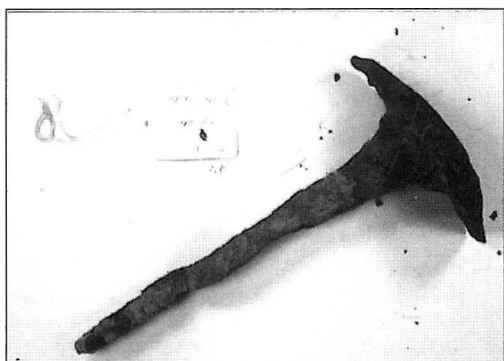
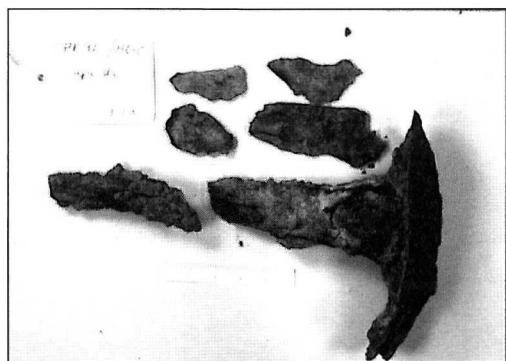
Referente a los *Clavos*, en ambos casos ofrecen algunos rasgos muy similares a los del punzón, con un núcleo metálico muy consistente en la zona de la cabeza y una manifestación mineralización a partir de la mitad, llegando a perder los iones metálicos en la punta (Fig. 6). De nuevo se observan fisuras longitudinales que magnifican las tensiones interiores de los productos de corrosión en su aumento de volumen y en especial la presión de los cristales de éstos. Queremos resaltar en el clavo fragmentado el excelente reconocimiento de la película exterior, desplazada ya de su posición por la alteración corrosiva.

**Fig. 6.** Clavos. Placas RX de las piezas y situación inicial.

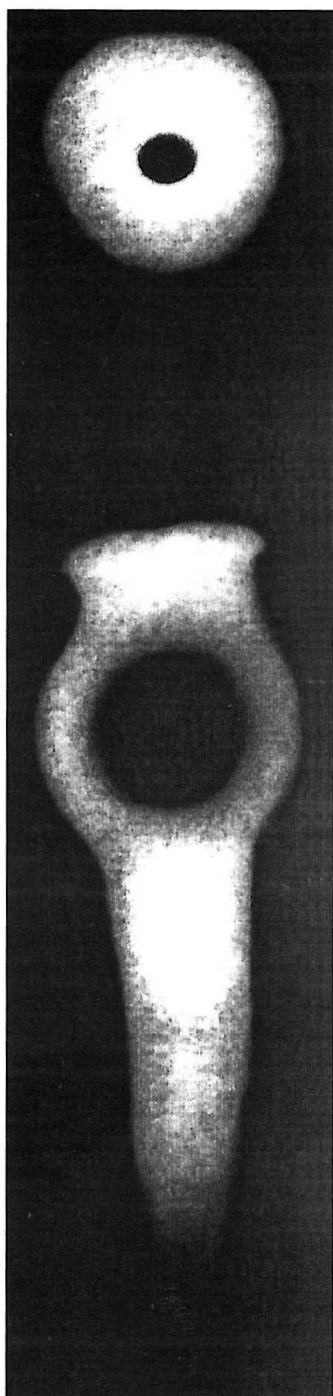
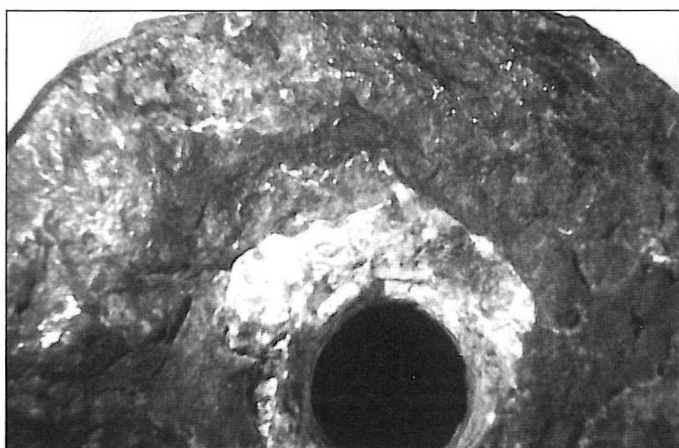
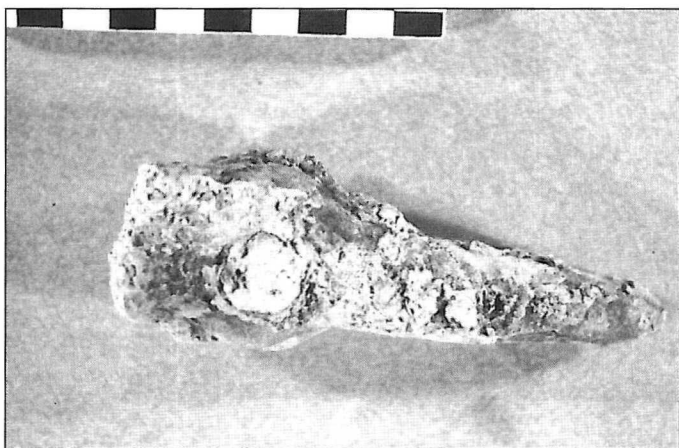
En último lugar resulta útil valorar las radiografías de las dos piezas en mejor estado, el *martillo tajadera* y la *pesa*; en ambas es manifiesto el excelente y homogéneo núcleo metálico, donde no se observa ningún tipo de picadura o grieta. Los perfiles de la superficie original son nítidos y continuos, sin que se observen capas desprendidas como en muchas de las piezas anteriores (Fig.7). Puede destacarse también el claro reconocimiento de otro metal que rellena los contornos del orificio de la *pesa*. Sólo el pico del martillo muestra una menor intensidad en el núcleo, aunque es posible que se deba al menor espesor en relación a la totalidad de la pieza. El ojo para el mango, completamente relleno de tierras en el momento de realizar la placa de RX, no evidencia los restos de ninguna espiga o pasador de sujeción.

**Fig. 7.** Martillo tajadera y pesa. Placa RX de las piezas y situación inicial.

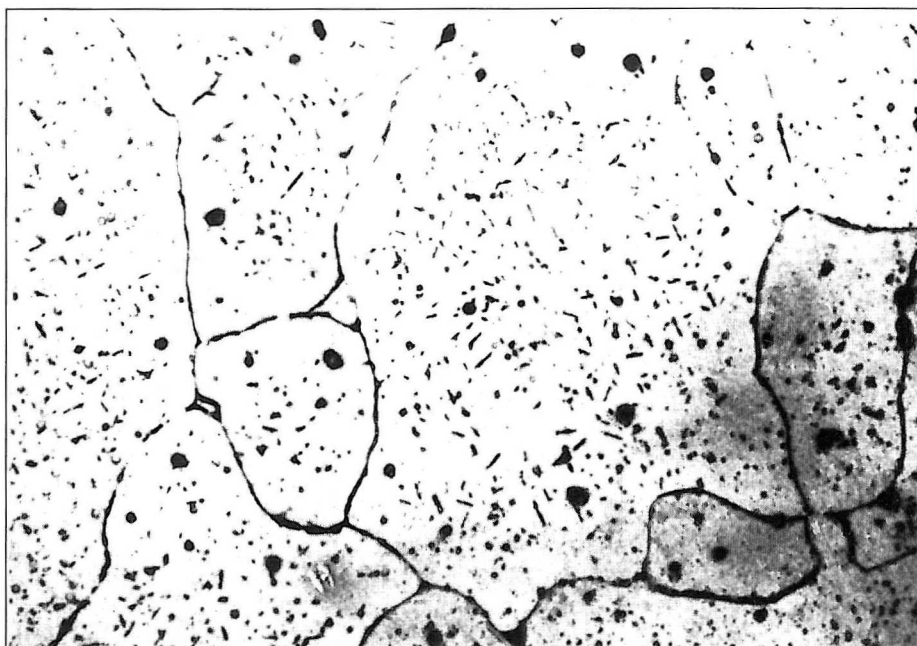
En cuanto al *vástago curvo*, disponemos de dos muestras, la M1 que contiene aún parte del núcleo metálico y la M2 compuesta sólo por el paquete de corrosión. La pieza de un acero hipoeutectoide (0.15-0,2% C) estaba elaborada a partir de chatarra o retales de otras piezas; de ahí su gran heterogeneidad que en su día le concedió malas propiedades mecánicas y que a posteriori durante el enterramiento provoca una mayor disposición para la corrosión. La matriz se compone de Ferrita con carburos de hierro precipitados, cuya evolución microestructural con el paso del tiempo les ha agrandado de tamaño (Fig.8 ).

**Fig.8.** *Vástago curvo*. Metalografía, matriz ferrítica con carburos de hierro.

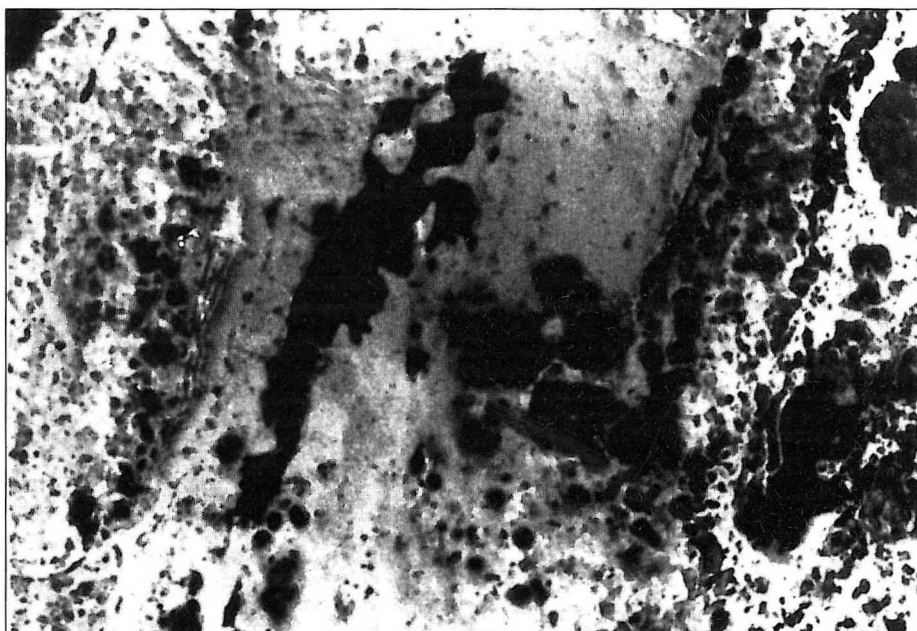
Resulta interesante reconocer la corrosión en forma de capas porosas con aspecto de corteza de árbol (Fig. 9), una disposición que se debe a que la formación de óxido no es continua sino en períodos cíclicos en que las condiciones del medio son más favorables. Así por ejemplo la formación de Hematita a partir de la Ferrohídrita está muy influenciada por las condiciones de pH y de Temperatura durante el enterramiento prolongado. En distribución la magnetita se presenta antes que la hematita, un óxido que es último producto en la transformación de otros óxidos de hierro (Fig.10). Las grietas que se observan en estas capas se deben al constante cambio de volumen, y se convierten en los canales de penetración de los residuos que transportan las aguas intersticiales, no sólo óxidos de titanio o fosfatos (Fig.10, gráfica), como los detectados por análisis de MEB con EDX, sino las tan temidas sales de sodio, presentes en mayor o menor medida en los suelos que también penetran disueltas en el agua.

**Fig.9.** *Vástago curvo*. Metalografía mostrando el paquete de corrosión poroso.

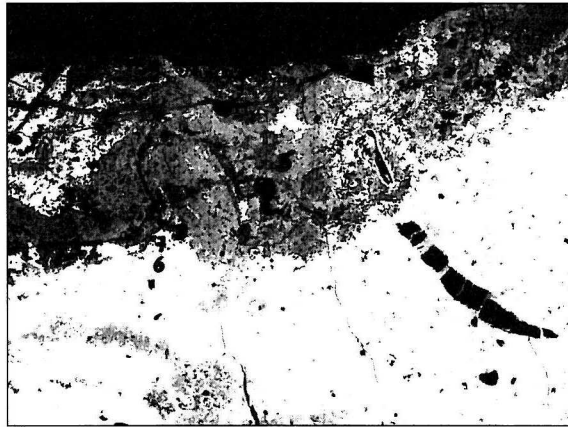
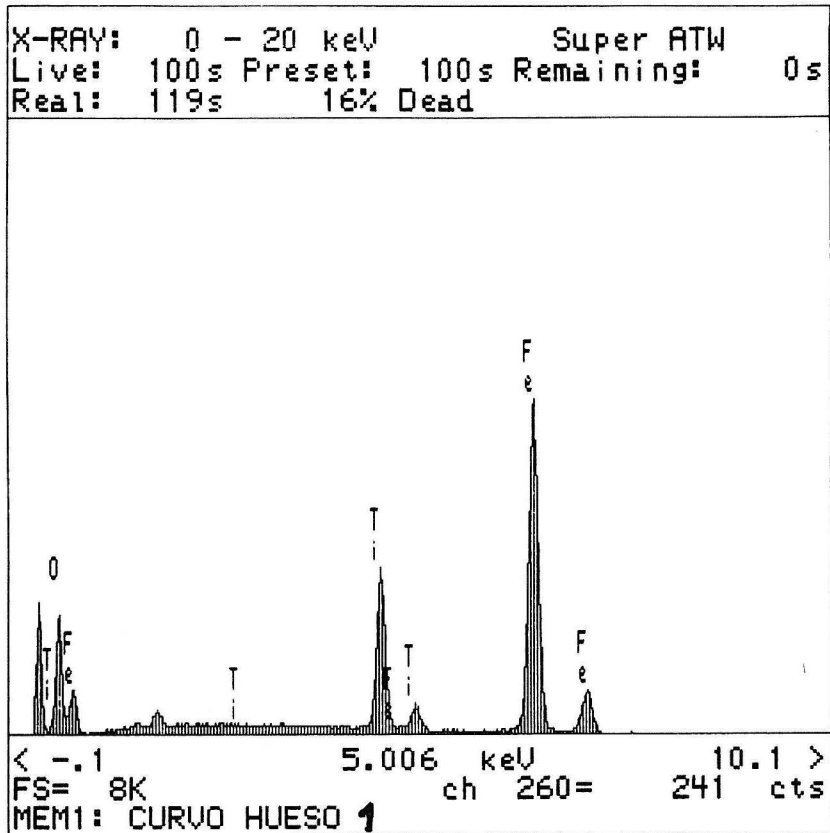
**Fig.10.** *Vástago curvo*. Metalografía de capas de corrosión (Magnetita zona clara, Hematita zona oscura), y Gráfica EDX con análisis de inclusiones de titanatos en una grieta.

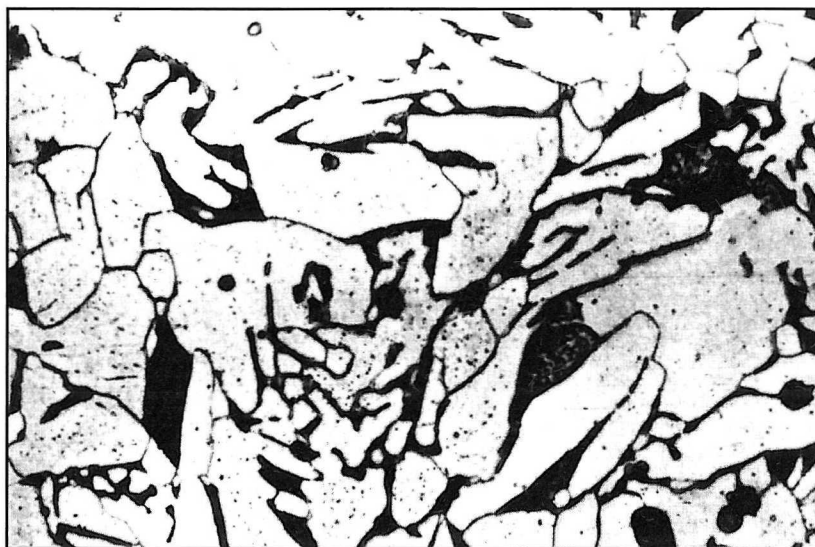
La segunda pieza es el *punzón* (¿para el trabajo del cuero?), de cuya metalografía se desprende que es así mismo un acero muy suave con algo menos del 0,15%C e impurezas de sulfuro de manganeso. La muestra, que procede de la boca del punzón, detalla una estructura de forja con los granos de Ferrita muy destruídos, cuyo envejecimiento estructural ha provocado una segregación para formar carburo de hierro esferoizado (Fig. 11). Interés a parte muestran las capas de Magnetita, que igual modo se manifiesta en forma de corteza de árbol, con crecimientos discontinuos a lo largo del tiempo y numerosas microfisuras en función de mayor volumen de los productos de corrosión.

**Fig. 11.** *Punzón.* Metalografía de matriz ferrítica con carburos de hierro precipitado.

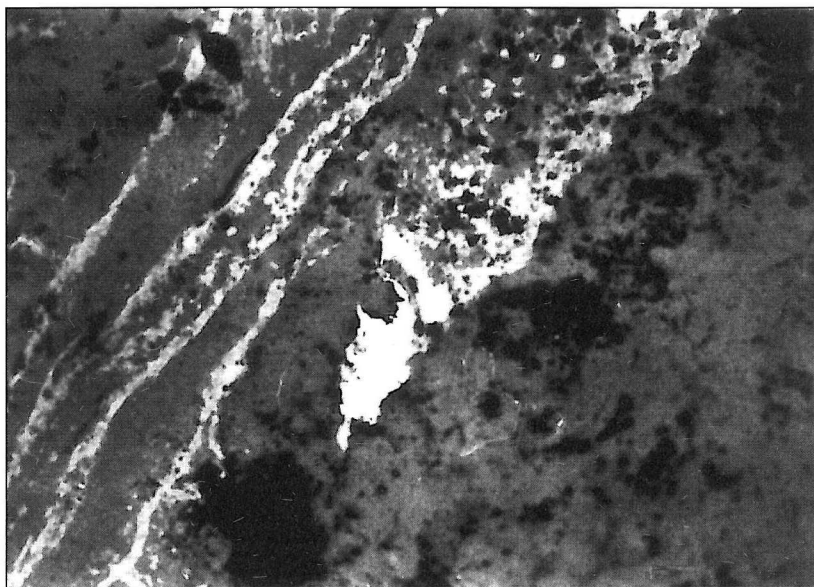
El tercer análisis se realizó sobre muestra de la *hoz 1*. Se trata de una muestra completamente mineralizada, salvo unos pequeños residuos metálicos sin repercusión en la resistencia mecánica, con una estructura donde sólo se puede valorar la composición y

**Fig. 12.** Hoz 1. Metalografía con capas de distintos óxidos y una inclusión metálica residual.

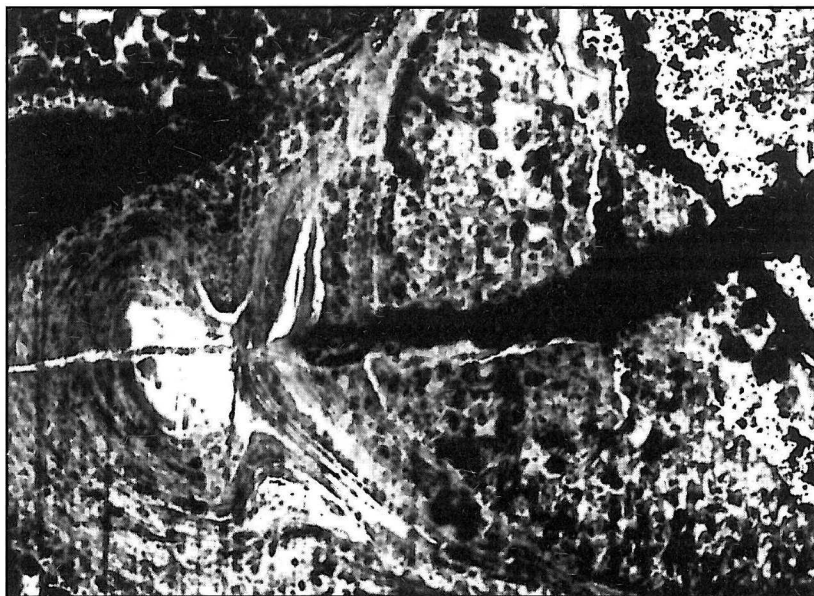
La última de las piezas es un clavo, con una muestra de uno de los extremos completamente oxidada donde sólo se pueden reconocer algún pequeño resto del metal, formado por un acero de bajo contenido en carbono. La misma estructura laminar en capas, de profundas grietas, con la Magnetita en el interior en contacto con los restos del núcleo y la Hematita en la parte externa. En la Magnetita se dibujan con claridad las fibras de la forja, lo que evidencia la relación entre la oxidación y la estructura propia conformada de este acero suave (Fig.13), aunque las condiciones de enterramiento en el interior de esta estancia HE-C deben de haber sido muy agresivas, propicias para una mineralización completa.

**Fig. 13.** Clavo. Estructura en corteza de árbol de las capas de corrosión, con grietas penetrantes.

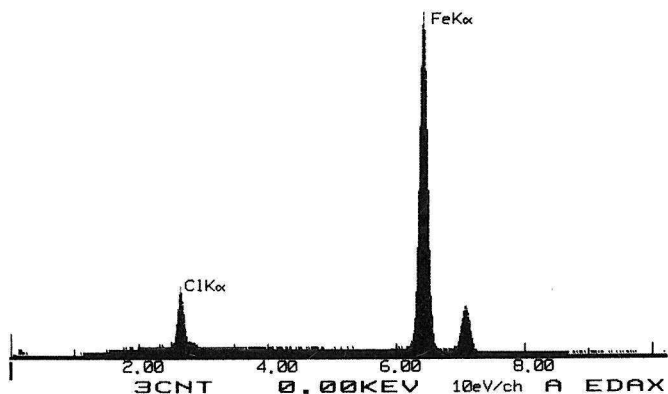
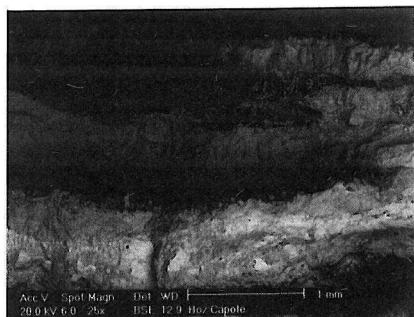
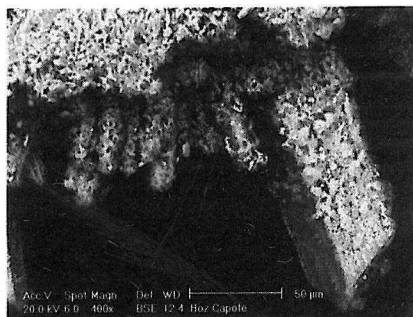
De los resultados documentales obtenidos, recogidos en fotografías de una sección transversal a fractura abierta (Fig.14), puede observarse la presencia de grandes cristales de minerales de hierro donde hay iones Cl que presionan sobre las paredes de la estructura de este metal, suponemos que con un empuje efectivo que provoca el consecuente desprendimiento de las escamas del hierro, en este caso totalmente mineralizado. La comprobación de los datos cuantitativos puede verse en el respectivo espectrograma (Fig.14 gráfica). No presentamos el mapa de la dispersión en gráfica, al no ser significativo, ya que toda la masa de hierro de la muestra está infectada de Cl.

**Fig.14.** Hoz 1. Análisis MEB con EDX, con macrofotografía de cristales de Akaganeita, ubicados en las cavernas del hierro mineralizado.

Tal como ya apuntábamos, con alta probabilidad la causa de la cristalización de estos compuestos con Cl, grupo iónico que invade la masa de hierro en forma de colonia vigorosa y activa, se deba a las condiciones del proceso post-excavación. La reducción de los elevados niveles de HR que ese objeto de hierro tuvo en el medio "tierra", posiblemente durante el enterramiento superiores al 90% y de notable estabilidad, así como la existencia en la pieza de zonas donde el proceso de alteración ha creado espacios abiertos útiles para el crecimiento de cristales son, sin duda, las dos variables que lo han hecho posible. Las condiciones de sequedad aceleran indudablemente esta situación, cuyo punto final desconocemos, pues en las cavidades aún hay espacios para la disposición de nuevos cristales. En cuanto al lugar donde se localizan dentro de la sección laminar de la pieza, tiene un notable interés y resulta muy novedoso, pues no parece nada fácil localizar microscópicamente estas formaciones ubicadas en sus propias cavidades de crecimiento.

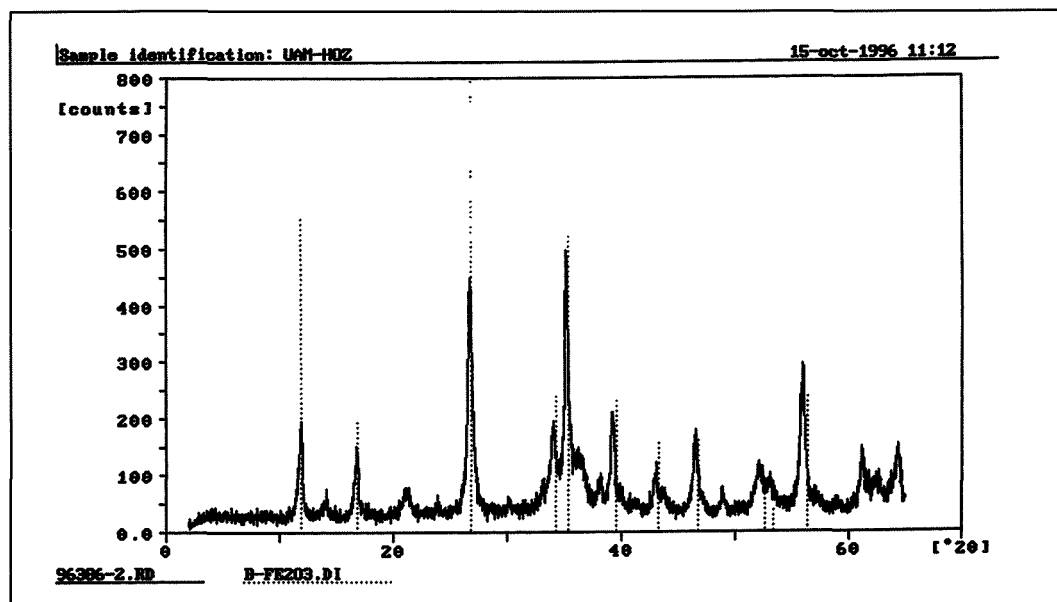
*Fig. 15. Hoz 1* Espectrograma de un análisis de DRX con detección de Akaganecita.

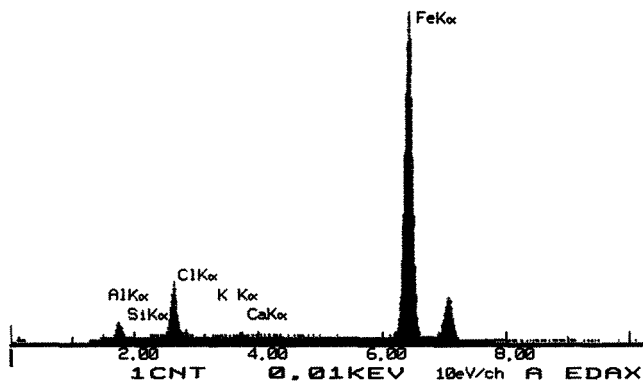
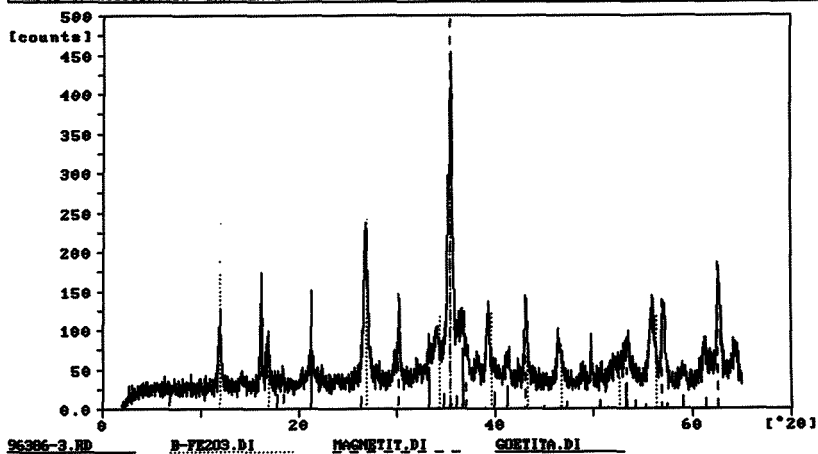
En segundo lugar interesa referirse al *Clavo*, pues en este caso también disponemos de analítica por MEB con EDX y de MicroDifracción de RX. Para la muestra se ha cogido una lámina desprendida de la parte superior, cercana a la cabeza, que ya en el análisis óptico con binocular estereoscópico se había mostrado con muchas posibilidades de tener este compuesto (Fig.16).

En la gráfica que presentamos y en el análisis de EDX puede percibirse la existencia de un conjunto de elementos que están presentes de manera habitual en los paquetes de corrosión de los hierros, donde no sólo hay hierro ya mineralizado con presencia de iones de Cl, sino el registro lógico de las tierras y carbonatos que se han recuperado durante el enterramiento. La cuantificación de estos elementos nos coloca el Cl entre un 9, 67 y un 10,28 %, en la línea de los registros anteriores.

Fig. 16. Clavo. Espectrogramas de MEB con EDX, con indicación de productos de corrosión.

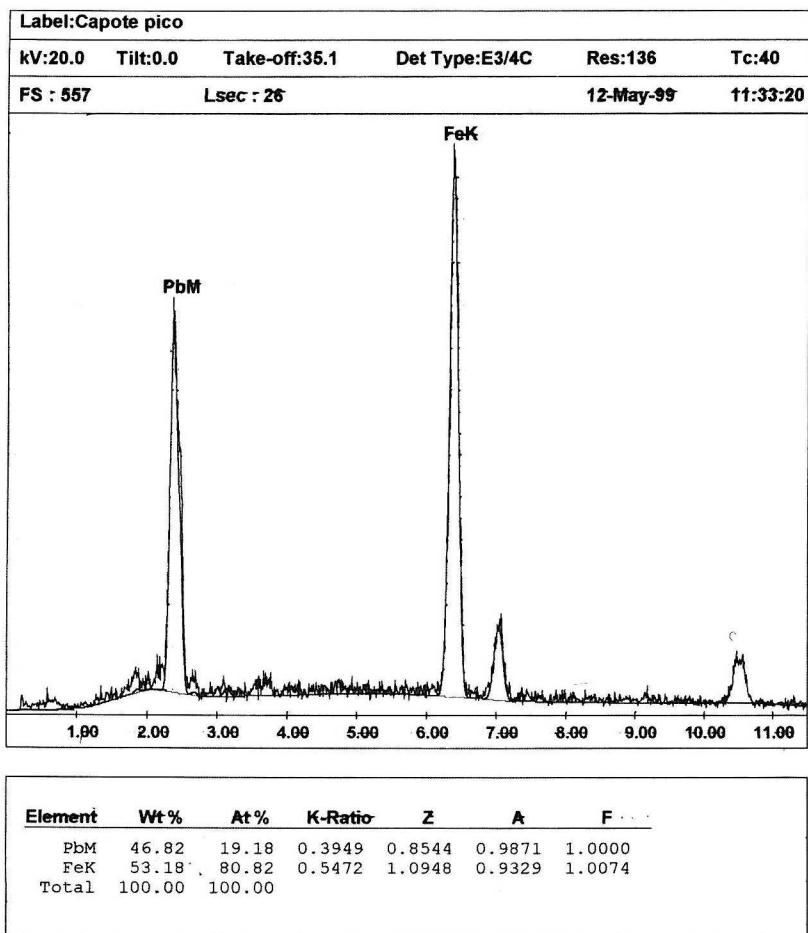
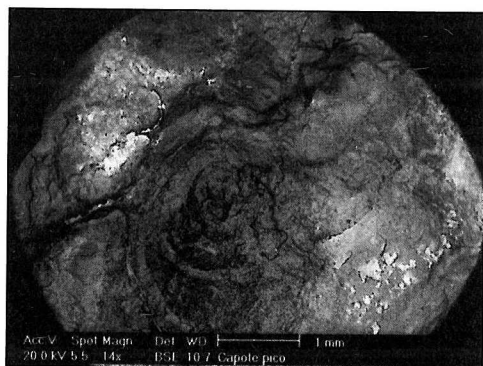
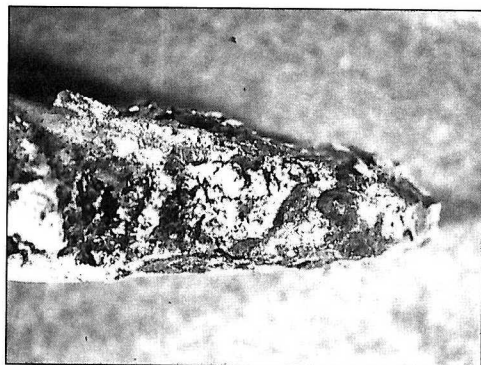
En cuanto al martillo tajadera (denominado en las gráficas y espectrograma pico), la investigación se ha producido a partir de una sola muestra; teniendo en cuenta la integridad del objeto no era viable provocar la toma de otra lasca, puesto que el martillo, como ya comprobamos en las placas radiográficas, mantenía casi intacta la película externa original, ahora transformada en una capa muy homogénea de magnetita. En la microfotografía (Fig.17) se puede observar el desprendimiento de la esquirla desde un cráter de corrosión localizada, con las microfisuras típicas provocadas por el aumento de volumen de los óxidos, que han crecido a la manera de una corteza de árbol. La escamación se ha producido por los empujes de los cristales de minerales de hierro desde el núcleo hacia el exterior, pues se observan las líneas de esta mayor presión así como la microexfoliación consiguiente.

En la gráfica del análisis de EDX extrañamente no aparecen restos de Cl, sino sólo compuestos de hierro; por tanto cabe la posibilidad de que en este punto de la pieza la escamación la hayan provocado los oxihidróxidos en su crecimiento volumétrico o bien que los cristales de hierro con iones cloro se hayan quedado adheridos en la pieza. Sin embargo, lo que nos ha parecido más destacable es la presencia de Pb que se reconoce en los puntos más brillantes del documento gráfico, ubicados por tanto en zonas fisuradas muy externas. Además, en peso atómico % tiene una notable relevancia.

**Figura 17.** Martillo Tajadera (pico). Análisis de MEB con EDX, y detalle óptico del foco de corrosión en la punto donde había inclusiones de Pb.

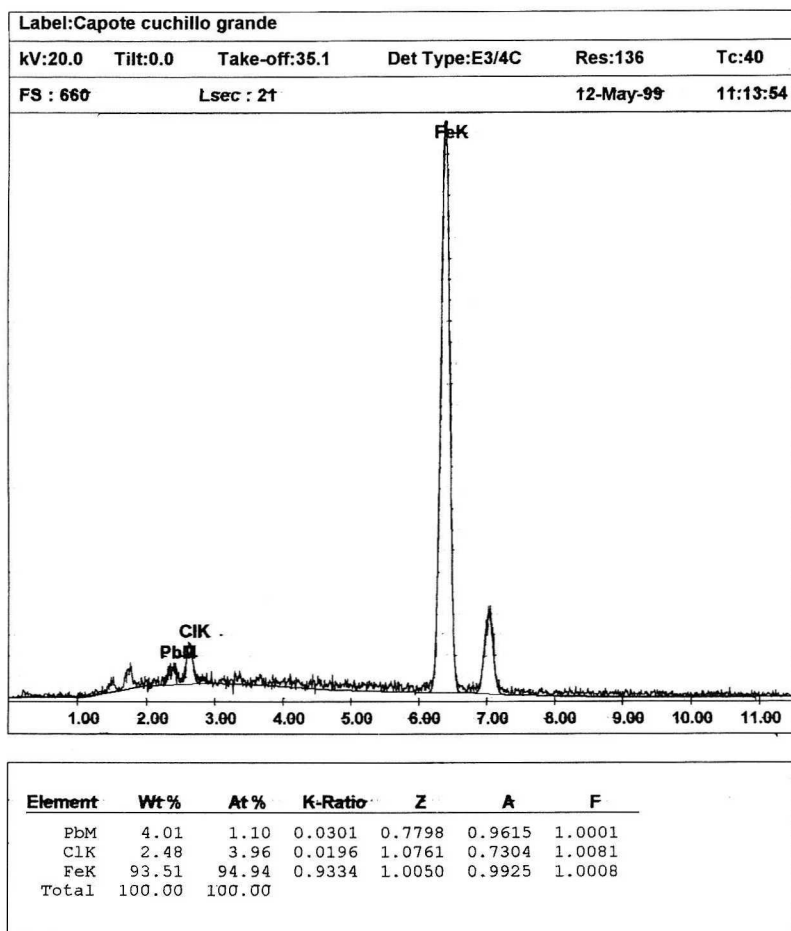
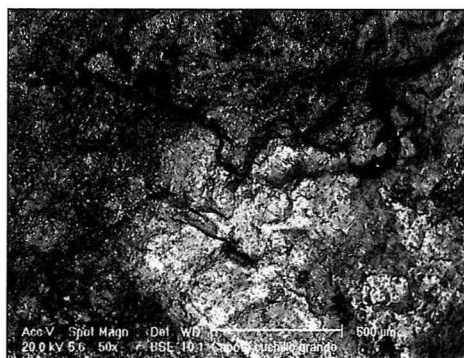
También poseemos una análisis puntual del *Cuchillo 1*, a partir de una pequeña lasca desprendida de la zona de la punta, donde a través de la radiografía se comprobaba una zona con menor núcleo metálico y determinada por una corrosión localizada en forma de pequeños puntos o cráteres. En este caso la microfotografía (Fig. 18) nos muestra una superficie hojaldrada y porosa, llena de fisuras, donde queda patente la irregularidad de los productos de deterioro del hierro. En este caso sí pudimos localizar la presencia de iones de Cl, que en peso atómico se acercan al 4% (Fíg.18 gráfica). Ello sin duda manifiesta la presencia de Akaganeíta, de cuya inestabilidad ya hemos hablado en línea precedentes, causa de los serios problemas de piezas como ésta. En un mapa de dispersión de Cl en toda la muestra pudimos comprobar que los focos clorurados estaban concentrados en la parte superior de ésta, en la línea de contacto con el plano de desprendimiento, por lo que nos hace pensar que el crecimiento de los cristales se produce desde el interior, esto es alimentados desde el núcleo metálico, por lo cual éste, o al menos las fisuras, se encuentran infectados.

Como en el caso del martillo tajadera se reconoce la presencia de Pb, que se localiza en la parte inferior, más clara, del documento microscópico, recorriendo un plano de fisura; porcentualmente en peso atómico no es alta, entre el 1,1 y 2,81% (en segundo análisis EDX). A la luz de este nuevo dato, cabe modificar la argumentación referida en líneas precedentes sobre el origen de este metal, ya que el cuchillo no ha sido una herramienta del herrero. Por tanto, habría que concluir que estos compuestos de Pb podrían haberse introducido a partir de los componentes geológicos disueltos en el agua, fácilmente difundidos a partir de las microfisuras que genera el cambio volumétrico y estructural de la corrosión de los productos de alteración del hierro.

**Fig. 18.** Cuchillo Gráfica de MEB con análisis de EDX de elementos de la corrosión, y microfotografía de productos agrietados.

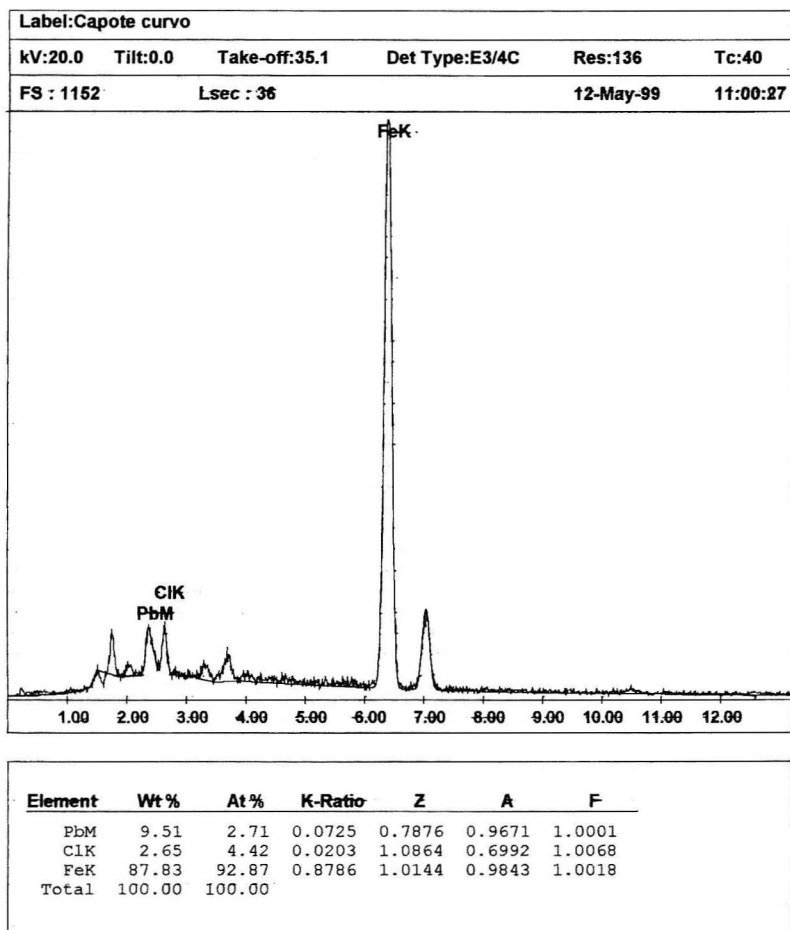
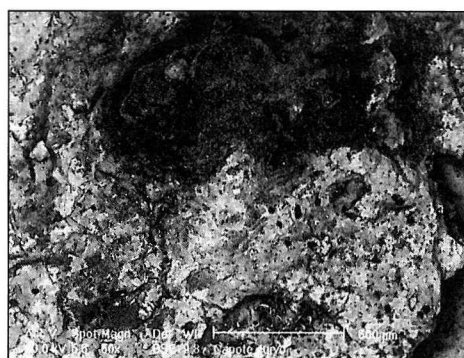
En cuanto al vástago curvo, hemos contado con un lámina tomada de la zona intermedia, donde aún conserva parte del núcleo metálico. Como vimos en su momento mediante la metalografía se había podido reconocer el tipo de material metálico, un acero hipoeutectoide, así como el catálogo, la forma y la evolución de óxidos y oxihidróxidos de hierro que integraban el paquete de la corrosión, así como la forma y evolución de éstos. El aspecto de la muestra es poroso con múltiples fisuras y áreas de agrietamiento, fruto de la presión mecánica ejercida desde el interior y de las contracciones debidas a la pérdida de agua (Fig.19).

**Fig. 19.** *Vástago curvo*. Análisis de MEB con EDX, y detalle óptico del foco de corrosión en la punto donde había inclusiones de Pb y Cl.

Ahora con MEB ha sido posible determinar elementos que entonces no se habían detectado. Especial interés tiene la localización de Cl, en una cantidad muy notable, 4,42% de atómico, que deben integrarse en los cristales de Akaganeíta, tan responsables de la corrosión localizada en forma de cráteres que se observan a lo largo de la superficie de esta pieza de hierro. El segundo espectrograma de EDX nos ofrece un dato novedoso, pues se ha localizado (zona oscura inferior izqda. de la microfotografía) un foco con carbonatos y fosfatos; éstos últimos ya detectados en el análisis EDX de la segunda metalografía más arriba referida. Como entonces comentamos, citando el informe del Prof Criado, la presencia de todos estos elementos inmersos en el paquete de óxidos se deba a la llegada de aguas intersticiales, que se introducen en las fisuras cuando la corrosión ya ha hecho un trabajo efectivo. No obstante, en lo referente al P, haya que decir que también pueda deberse a un residuo del proceso técnico de obtención del hierro.
