## **EL PROCESO DE RESTAURACION Y CONSERVACION DE UN CONJUNTO DE ARMAS DE HIERRO. APROXIMACION A SU ESTUDIO TECNOLOGICO Y CULTURAL**

JOAQUIN BARRIO MARTIN  
DPTO. DE PREHISTORIA Y ARQUEOLOGIA.  
UNIVERSIDAD AUTONOMA DE MADRID

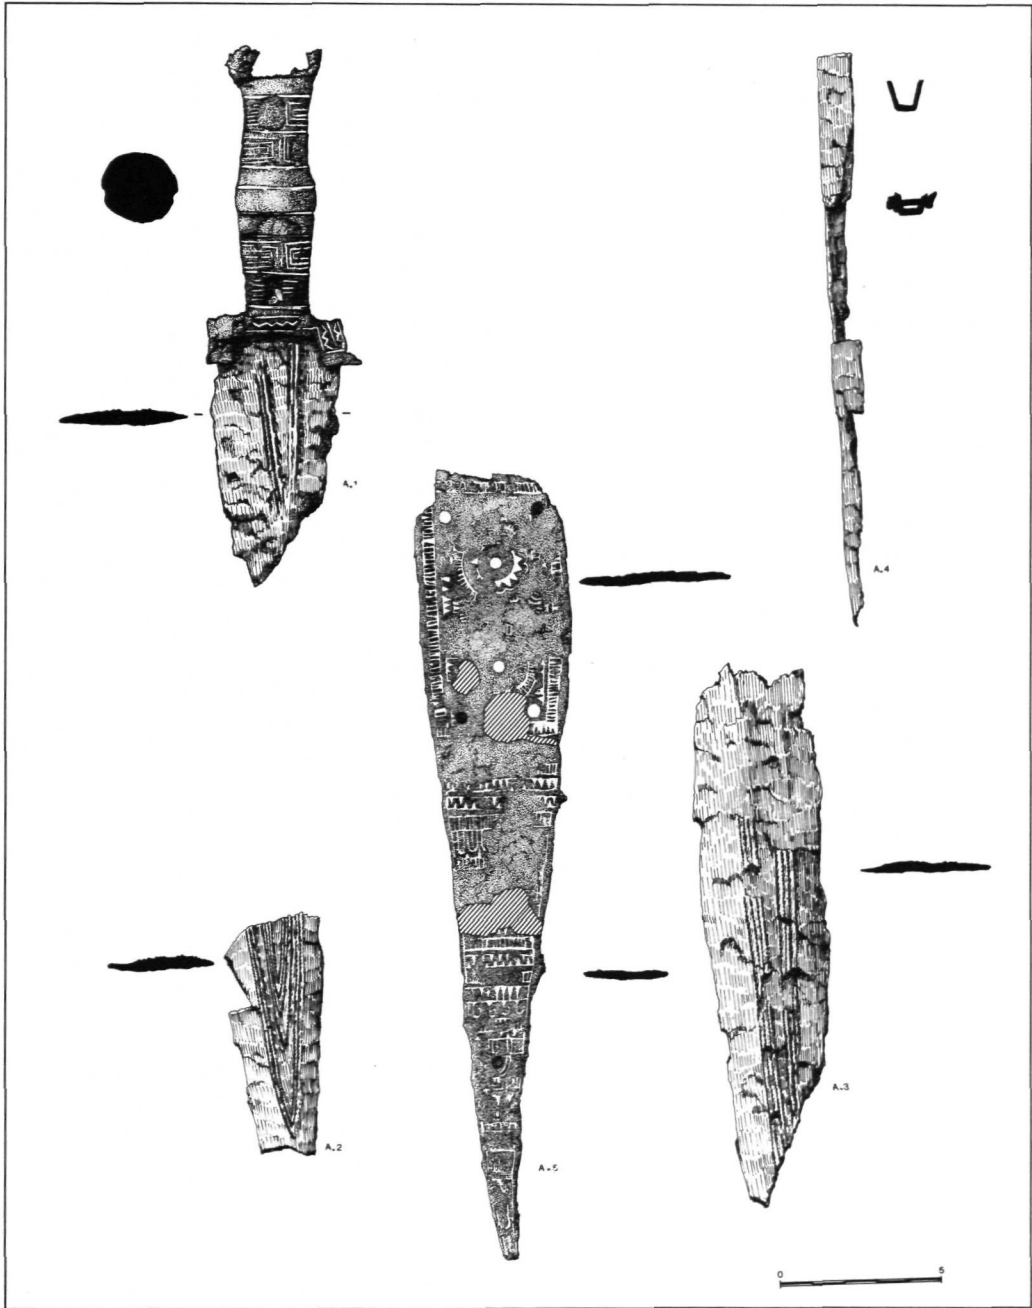
Fig.1. Conjunto A. 1.Espada larga de antenas. 2.Punta de espada. 3.Hoja de espada. 4.Cañas de vaina de espada. 5.Placa de recubrimiento de la vaina con damasquinados de plata.

A tenor de la propuesta y criterio esbozado, el proyecto de restauración y conservación del primero de los conjuntos, integrado por el ajuar metálico de la Sepultura 1125 (espada con empuñadura, hoja y punta de espada, fragmentos de las cañas de la vaina, placa decorativa de ésta) (Fig.1), se ha desarrollado del siguiente modo.

El tercer paso en el proceso consistió en proceder a la fijación permanente de las escamaciones más grandes. Con la aplicación puntual de RI se levantó la fijación previa de cera, para proporcionarles una nueva cama de resina (tipo epoxílico de dos componentes), matizada con carga de color a base de polvo de grafito y de tierras naturales. Con este mismo adhesivo se unieron los fragmentos de la placa decorativa. Esta última pieza necesitaba, además, la reintegración de pequeñas lagunas (ver acotación en trama en dibujo [Fig.1]), lo que a su vez posibilitaría el

reforzamiento estructural. Para ello utilizamos la misma resina coloreada, igualando la superficie mecánicamente.

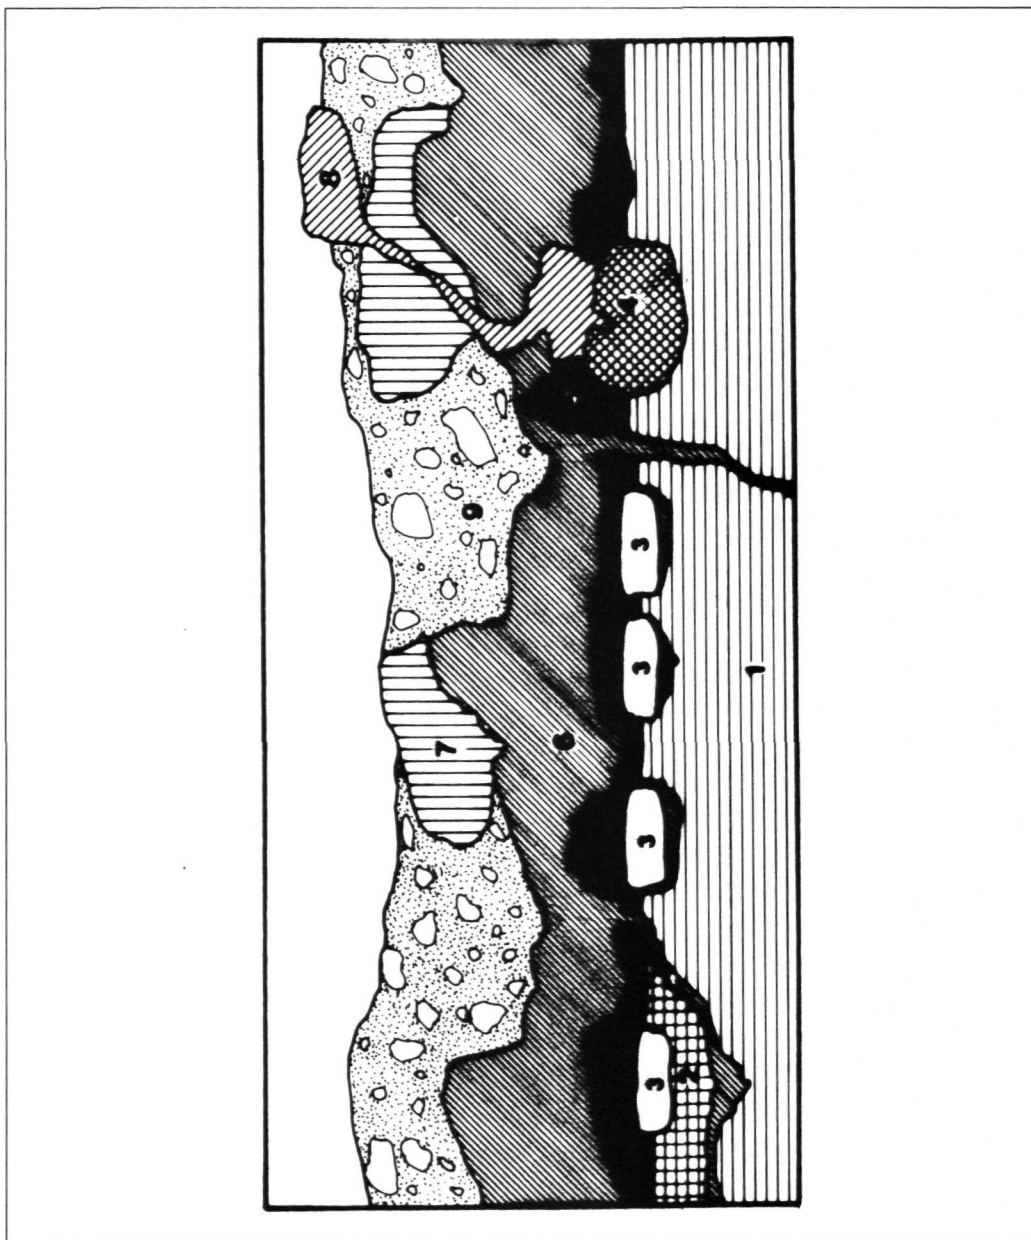
Así pues, para determinar su estado de conservación se han examinado las piezas con una lupa binocular de pocos aumentos, obteniendo un resultado positivo, que dejamos constancia en la estratigrafía dibujada al respecto (Fig. 4). Seguramente hubiese sido de enorme interés efectuar una radiografía de cada pieza con el fin de reconocer la profundidad de la corrosión o las posibles fracturas internas; la fácil penetración de los Rayos X a través del óxido de hierro disponen a este método como el más eficaz para rastrear minuciosamente la presencia de motivos decorados, y en especial para los damasquinados subyacentes bajo la capa de productos de corrosión y, por tanto, ocultos a la vista (Plenderleith, H.J., 1967, 210 y 313-314; Hours, M., 1980; Rovira Llorens, S., 1985, 17; Amitrano Bruno, R., 1985, 31). La precariedad de medios técnicos de investigación que sufren habitualmente nuestros centros docentes truncó esta posibilidad.

A consecuencia de la culminación de este proceso de la corrosión muchos de los objetos de nuestro conjunto han perdido algunas de sus partes, bien sea las antenas atrofiadas en las espadas, bien la punta y los filos en espadas y lanzas, bien las chapas de la vaina,.... La elevada mineralización de estas partes (¿es posible que a causa de un mayor tratamiento de forja?) les ha convertido en elementos de suma fragilidad, y por tanto más susceptibles de desaparecer que el núcleo interno. Algunas piezas que analizamos sólo mantenían lo que vulgarmente se denomina "raspa" (Fig. 3[b.6]). Aquí la superficie original no se encuentra oculta, sino que ha desaparecido en su totalidad. En contadas ocasiones se ha podido rescatar esta película superficial, y además siempre mineralizada, convertida en una capa de magnetita, que por otra parte, se desprendería con facilidad en escamas; otras veces en exfoliaciones sólo unidas a la estructura por una cama de tierra (Fig. 4[6]).

les utilizados en la realización de esta técnica así como el sacrificio de los componentes férreos en favor de aquellos, induce a pensar que ha sido su propia corrosión la que les ha hecho desaparecer, aunque los focos de cloruro en el caso de los filamentos de bronce tenderían progresivamente a ello (Fig. 4[4]).

Fig.4. Estratigrafía de los productos de corrosión de la empuñadura de la espada larga del conjunto A. 1.Núcleo de hierro con estructura metálica. 2.Escama mineralizada. 3.Hilos de plata de la decoración embutida de ataugía. 4.Hilo de bronce de la decoración. 5.Capa de magnetita estable de color negro. 6.Oxidos e hidróxidos de hierro inestables y penetrantes por las fisuras. 7.Carbonatos de hierro - limonita- de gran porosidad. 8.Cloruros de cobre. 9.Tierras adheridas cementadas con óxidos.

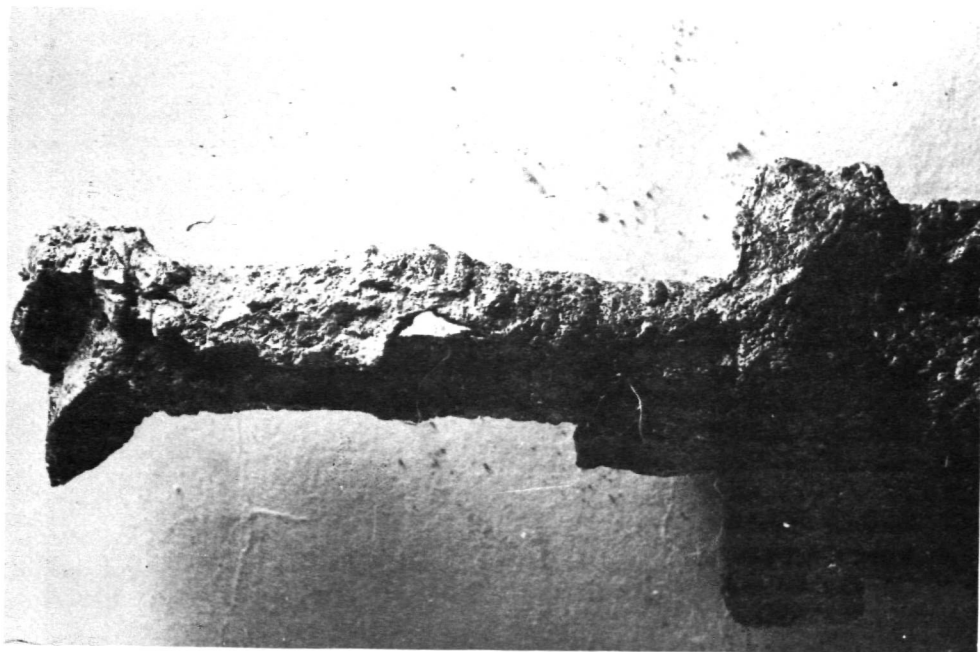
Lám.I.- a.Estado inicial de empuñadura de la espada B.1.  
b.Proceso corrosivo de la hoja de la misma espada, antes de la restauración.

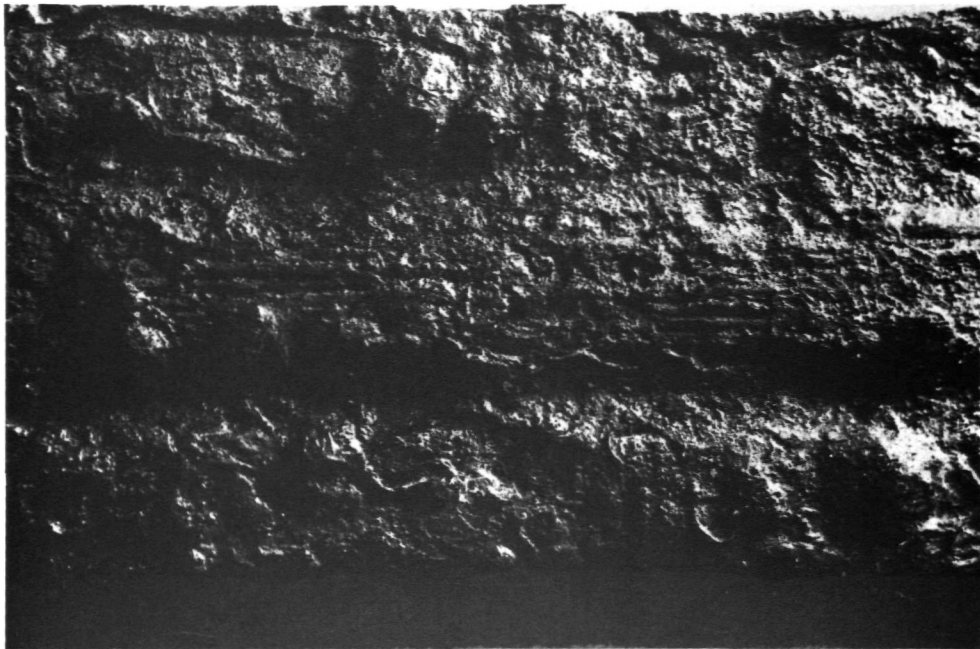
Lám.II.- a.Detalle ampliado del tipo de corrosión de la hoja de la espada B.1. b.Aspecto del escamado y la fragmentación de la punta de la misma espada.

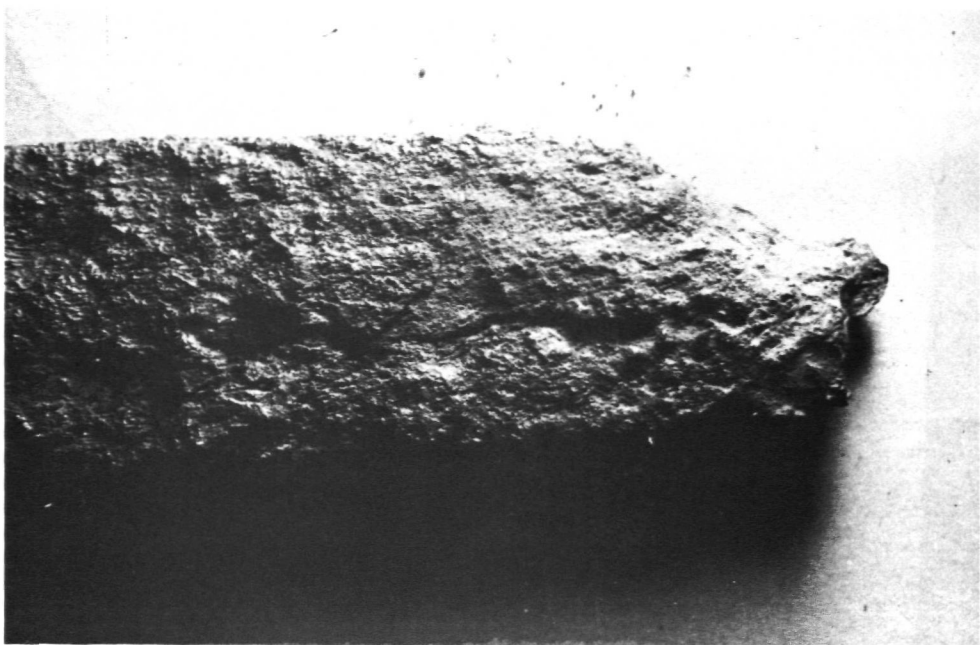
#### **4. Fragilidad y fragmentación [Lám. II(b), y IV(a)]**

Ambos hechos se explican como efectos de un proceso corrosivo y mineralizador, que deja determinadas partes o toda la pieza en un estado de suma debilidad. También habría que relacionar con el proceso la deformación ritual de muchos de los objetos en el momento de su enterramiento (Cabré Aguiló, 1932, 15-ss, Lám. XV,2). De este modo, al perder su núcleo metálico se vuelven quebradizos y difícilmente susceptibles de un tratamiento mecánico sólido. En piezas con decoración subyacente, como algunas de nuestro conjunto, esto implicaba una gran dificultad a la hora de su limpieza. A la postre, esta característica en su estado de conservación era compartida por la práctica totalidad de ambos grupos de metales.

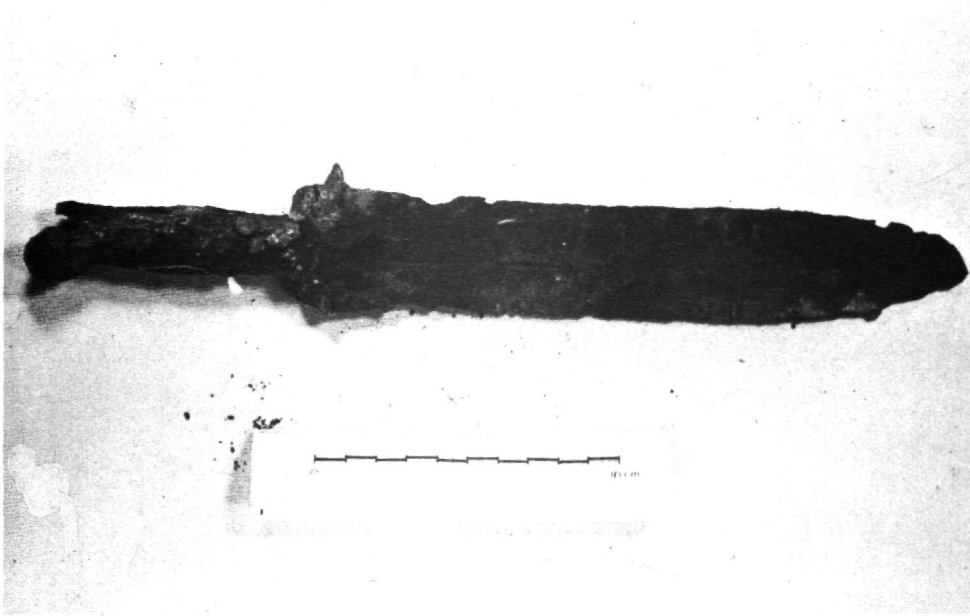
Lám.III.- a.Estado inicial antes de la restauración de la espada B.2. b.Detalle ampliado de sus productos de corrosión.

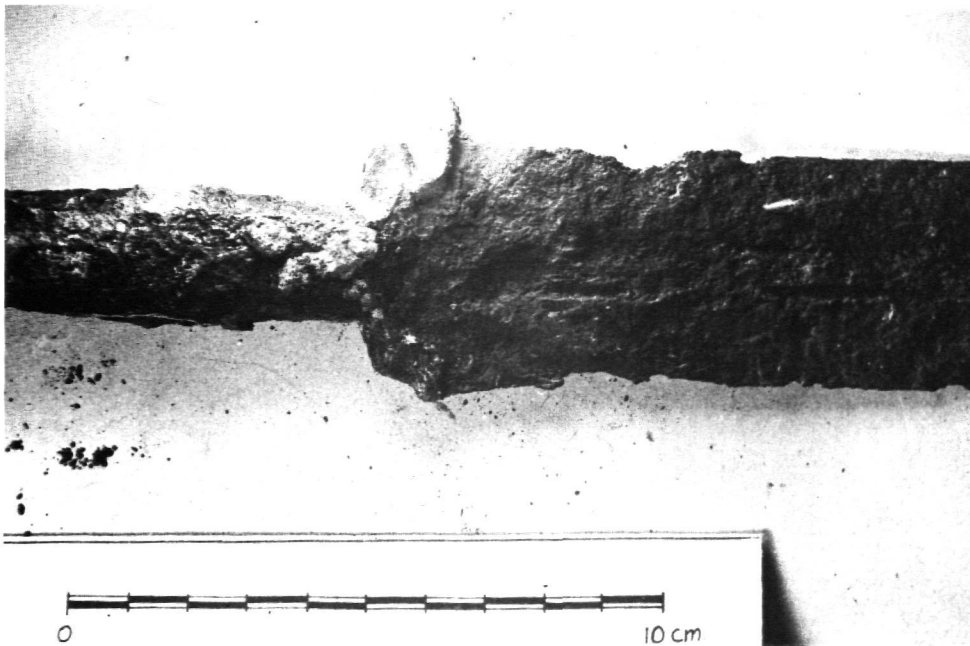
En el momento de iniciarse el tratamiento el proceso de corrosión parecía poco activo, aunque no se podía descartar su acción en algunos focos. Como resultado lógico de esta actuación del fenómeno corrosivo el metal se encontraba en buena medida mineralizado, pero no afectando a todas las piezas por igual, sino que dependía del espesor de la lámina férrea en que cada objeto estuviese confeccionado. Así, las cañas de las vainas (Lám. IV.a), las antenas atrofiadas de la espada 2 del grupo B (Lám. III.a), la empuñadura tubular de la espada 1 del mismo grupo (Lám. I.a), o la placa decorativa de la vaina del grupo A, presentaban una estructura completamente mineralizada, donde el imán no se adhería o lo hacía escasamente. Cuando la lámina de hierro era de mayor espesor, como sucede en la hoja, la guarda o el pomo de las espadas, aún subsistía una parte de su núcleo metálico, pero nunca más allá de la mitad o un tercio de éste. Sólo en el caso de la empuñadura ochavada de la espada 2 del grupo B el núcleo era considerable (Lám. III.b).

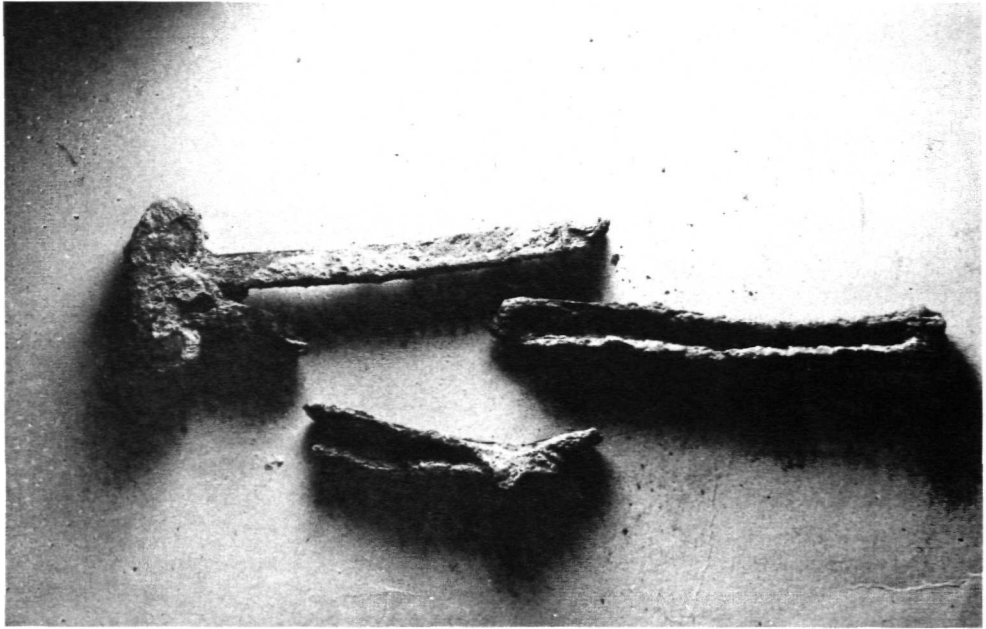
En cuanto a la fragmentación también les afecta de manera determinante, de modo que algunos ejemplares ya habían perdido determinadas partes, en especial sus extremos terminales o puntas. Otros como las cañas y la placa de la vaina o la empuñadura tubular, sin haberlo extraviado sí se mostraban muy fragmentados. De todos modos es preciso anotar un efecto positivo en dicho estado de desmembramiento en el hierro: cuando este metal se descompone en fragmentos muy o completamente oxidados, éstos no suelen corroerse más y se muestran muy estabilizados, haciendo posible el estudio de los detalles de cada fractura, y por tanto, su fácil ajuste para la recuperación integral del objeto. El caso se nos daba en la placa decorativa a que nos hemos referido, así como en la empuñadura de la espada larga del grupo B (Lám. I[a]) (Plenderleith, 1967, 326). Aunque sin duda, son las piezas y elementos de chapa más delgada donde se ha cebado con mayor intensidad el proceso de deterioro.

Lám.IV.- a.Estado de conservación y fragmentación de las cañas de la vaina de la espada B.1. b.Estado antes de la restauración de la lanza B.5.

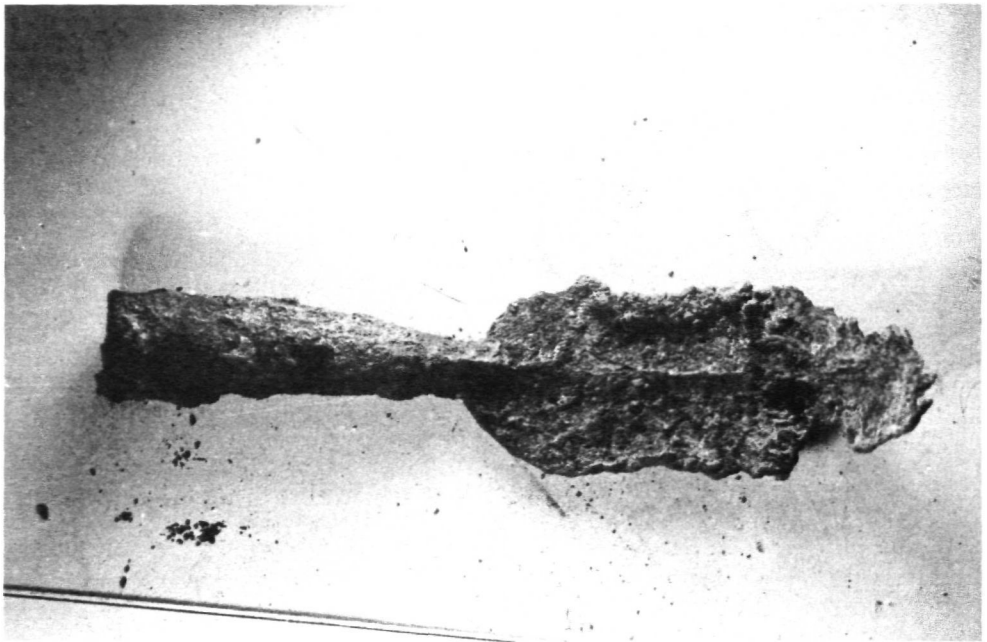
Así mismo, tampoco son ajenas al surgimiento de dichos productos de la corrosión las deformaciones intencionadas de las piezas llevadas a cabo en el rito de incineración del cadáver. Las zonas del armamento que soportaron esta máxima tensión se han convertido en las preferentes y más atacadas del efecto corrosivo (Lám. IV[b]; fig. 3 [b.5]).
