Conservación y protección de yacimientos arqueológicos del Bronce de La Mancha: propuesta metodológica

Conservation and Preservation of Archaeological Sites from the Bronze Age in La Mancha: Methodological Proposal

REBECA LENGUAZCO GONZÁLEZ
Universidad Autónoma de Madrid
rebecalenguazco@arkatros.com

Revista Historia Autónoma, 13 (2018), pp. 31-54

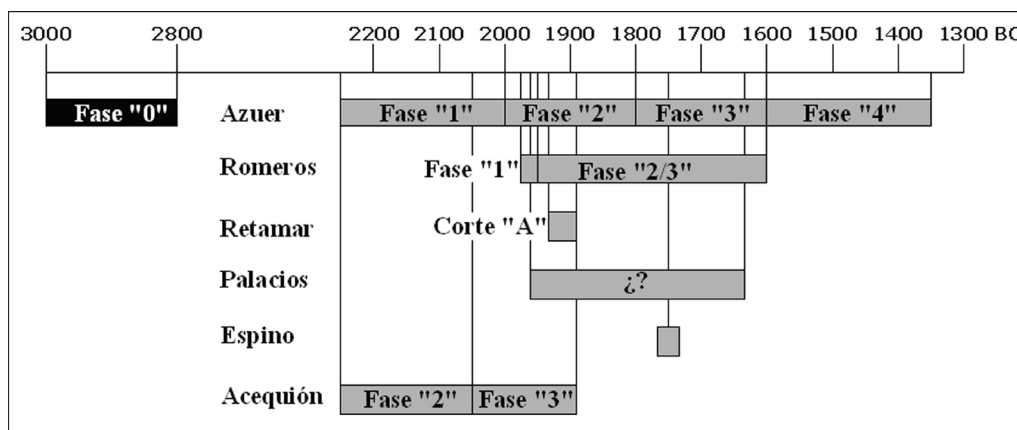
Figura 4: Fases de ocupación de algunas motillas según las dataciones de C-14.

de las motillas, está compuesta por un número muy desigual de ítems (destacando la Motilla de El Azuer por su mayor número y por abarcar el lapso temporal más amplio) y son dataciones procedentes de diferentes tipos de muestras, realizadas por distintos laboratorios, que muestran importantes desviaciones, todo lo cual puede condicionar las valoraciones al efecto y dificultar la identificación no solo del comienzo del “fenómeno” de las motillas sino también del cese de su utilización. En consecuencia, no se puede establecer convenientemente —con suficientes argumentos contrastados— la correspondencia de todas o solo algunas a una o a varias etapas de ese periodo cultural, por lo que únicamente se puede afirmar actualmente que todas las motillas conocidas se utilizaron durante el Bronce Pleno (fig. 4).

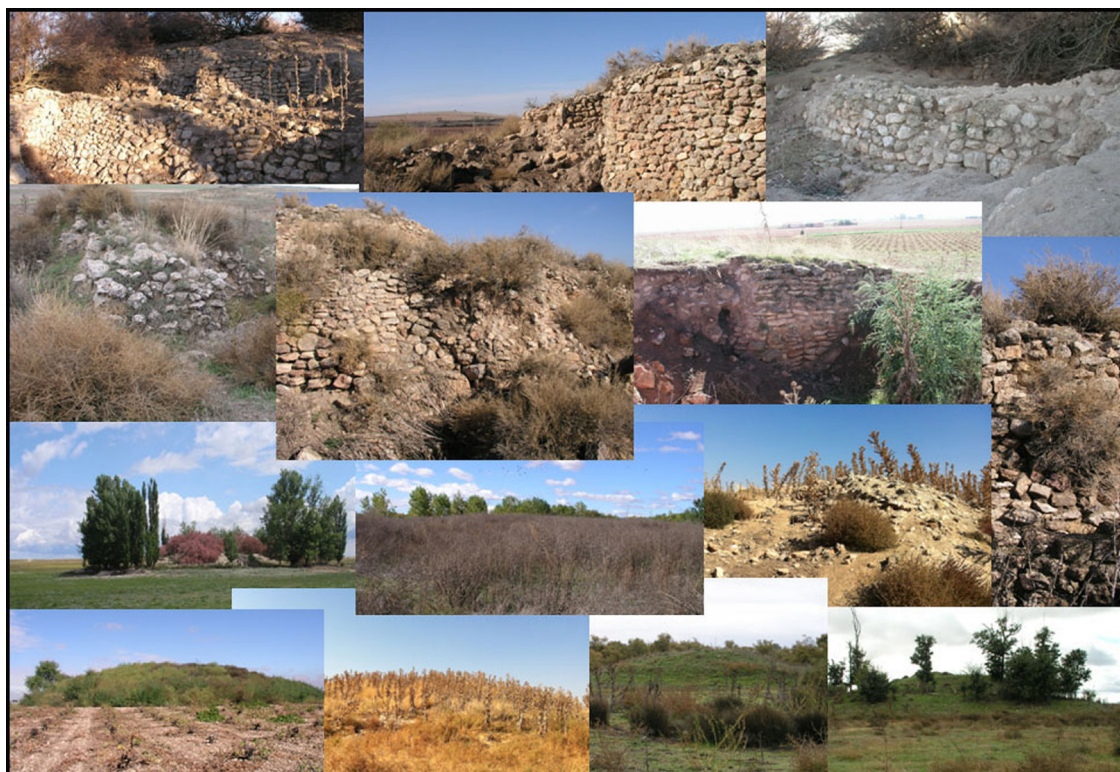
Figura 5: Ejemplos de motillas con mayor exposición a factores naturales y biológicos de alteración.

b) Factores biológicos (fig. 5).

- *Flora*: la mayoría de las motillas presentan una cobertura vegetal compuesta fundamentalmente por plantas herbáceas y arbustivas, exceptuando El Azuer y los casos de yacimientos desmantelados, o incluso arbórea (motillas de El Acequión, Chavillo, Cura, La Cueva Morenilla, La Albuera, Quintillo y Espino) cuyas raíces provocan derrumbes, descohesión, movimientos, fisuras y fracturas.

- *Fauna*: es frecuente localizar en los yacimientos múltiples madrigueras de pequeños mamíferos, sobre todo de liebres, conejos y roedores, así como perforaciones realizadas por lombrices de tierra y hormigas que acaban alterando estructuras murarias —evidentemente en mayor medida los tapiales— y niveles arqueológicos.

- Limpieza exhaustiva de cortes abiertos y estructuras arqueológicas para valorar los daños producidos sobre el conjunto tras su abandono, teniendo especial cuidado con la eliminación de la cobertura vegetal, ya que la extracción de las raíces afectaría tanto a las estructuras murarias como a los niveles arqueológicos.

Asimismo, diversas motillas requieren en la actualidad, debido a que presentan cortes estratigráficos abiertos y estructuras murarias visibles con abundante vegetación, una limpieza que permita valorar los daños producidos sobre el conjunto tras su abandono y, si procede, plantear medidas de restauración y conservación a fin de evitar su progresivo deterioro que con el tiempo daría lugar a pérdidas irreparables. Por último, sería deseable cubrir con maya geotextil y capa de áridos o tierra vegetal los restos estructurales emergentes y perfiles si no se pretende intervenir arqueológicamente a corto plazo.

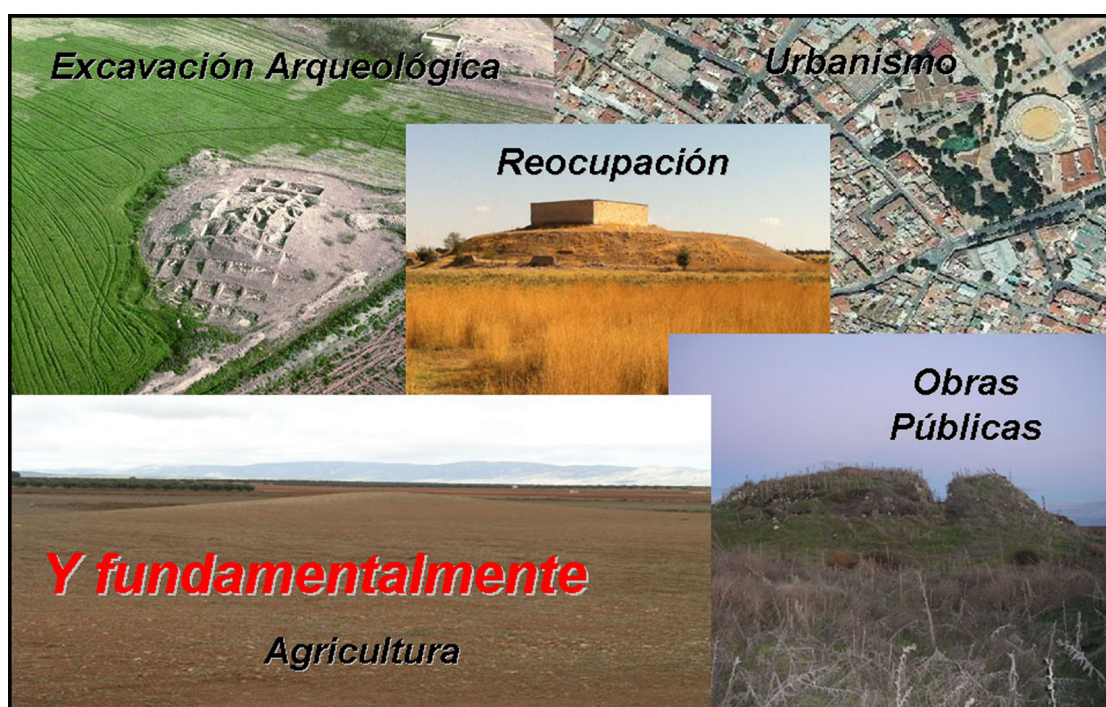
Figura 6: Ejemplos de factores antrópicos de alteración.

c) Factores antrópicos (fig. 6).

mecánica de las pezuñas, pero ha sido sobre todo el desarrollo de la agricultura moderna lo que ha provocado el mayor impacto sobre la integridad de los asentamientos¹⁸. En este sentido, destaca fundamentalmente la destrucción de las motillas de La Jacidra, a finales del siglo xx, y La Máquina¹⁹, a principios del siglo xxi, hechos que quedaron impunes a pesar de contar ya con una “legislación sectorial específica para proteger el Patrimonio Histórico”²⁰.

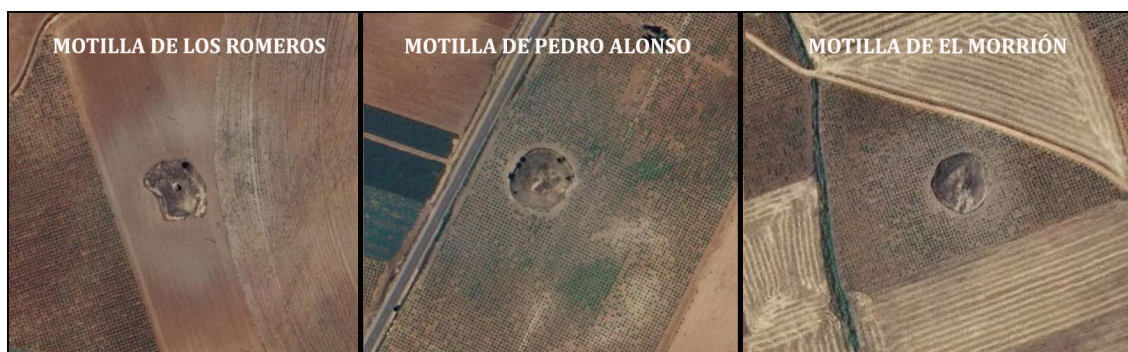
También se han detectado ciertos indicios de la existencia de evidencias arqueológicas, consistentes en cambios de coloración en el terreno²³, que podrían corresponder a la ubicación de posibles poblados situados alrededor de los montículos artificiales en las motillas de Los Romeros, Pedro Alonso, Brocheros, Vega Media, Torralba y Morrión. Estos datos fueron constatados posteriormente durante prospección superficial con el hallazgo de materiales arqueológicos asociados a dichos cambios de coloración (fig. 8). En cualquier caso, hay que contemplar la posibilidad de que la existencia de un posible poblado exterior no sea fácilmente detectable ni en las fotografías aéreas ni en el transcurso de una prospección superficial en todos los casos. Ejemplo de ello es la Motilla de Los Palacios donde, a pesar de no apreciarse dichos indicios en fotografía aérea, se constató arqueológicamente la existencia de un poblado exterior alrededor de la fortificación; apreciación que, en el caso de la de El Azuer, sí fue contrastada con la fotografía aérea del vuelo americano serie B, que mostraba una clara diferenciación en la coloración del terreno alrededor del montículo y, posteriormente, las excavaciones arqueológicas han corroborado²⁴.

Figura 8: Diferenciación de coloración del terreno alrededor de las motillas de Los Romeros, Pedro Alonso y El Morrión que podría corresponderse con la existencia de un poblado alrededor de la fortificación.

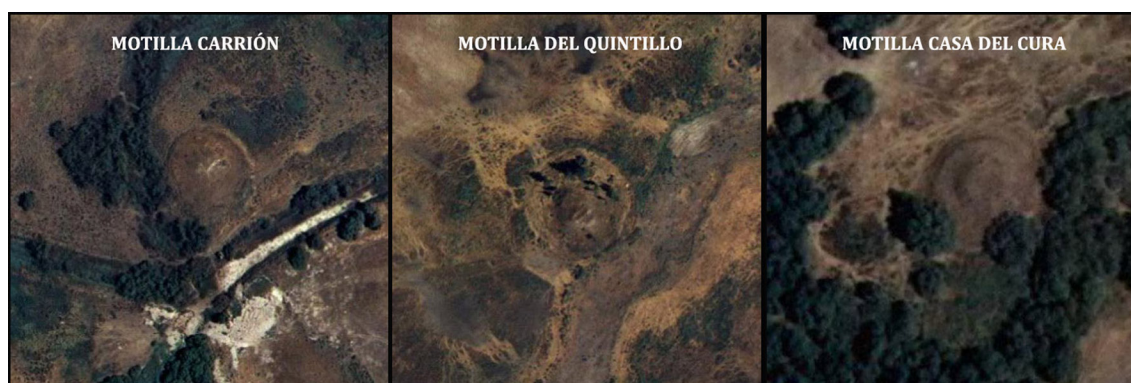
Asimismo, el estudio de la fotografía aérea ha permitido detectar ciertos rasgos morfológicos como la existencia de varios lienzos concéntricos de amurallamiento o, incluso, lo que podría corresponderse con una torre central en algunos de los asentamientos estudiados (motillas de Carrión, Cura y Quintillo), datos que han sido corroborados durante trabajos de prospección (fig. 9).

Figura 9: Diferenciación de ciertos rasgos morfológicos como líneas de amurallamiento o posible torre central en las motillas de Carrión, Quintillo y Casa del Cura.
