ARQUITECTURA Y SECUENCIA OCUPACIONAL EN LAS VILLAE DE LAS VEGAS BAJAS DEL GUADIANA. EL CASO DE TORRE ÁGUILA (MONTIJO, BADAJOZ)

Rosalía María Durán Cabello, Francisco Germán Rodríguez Martín y Ángel Morillo Cerdán

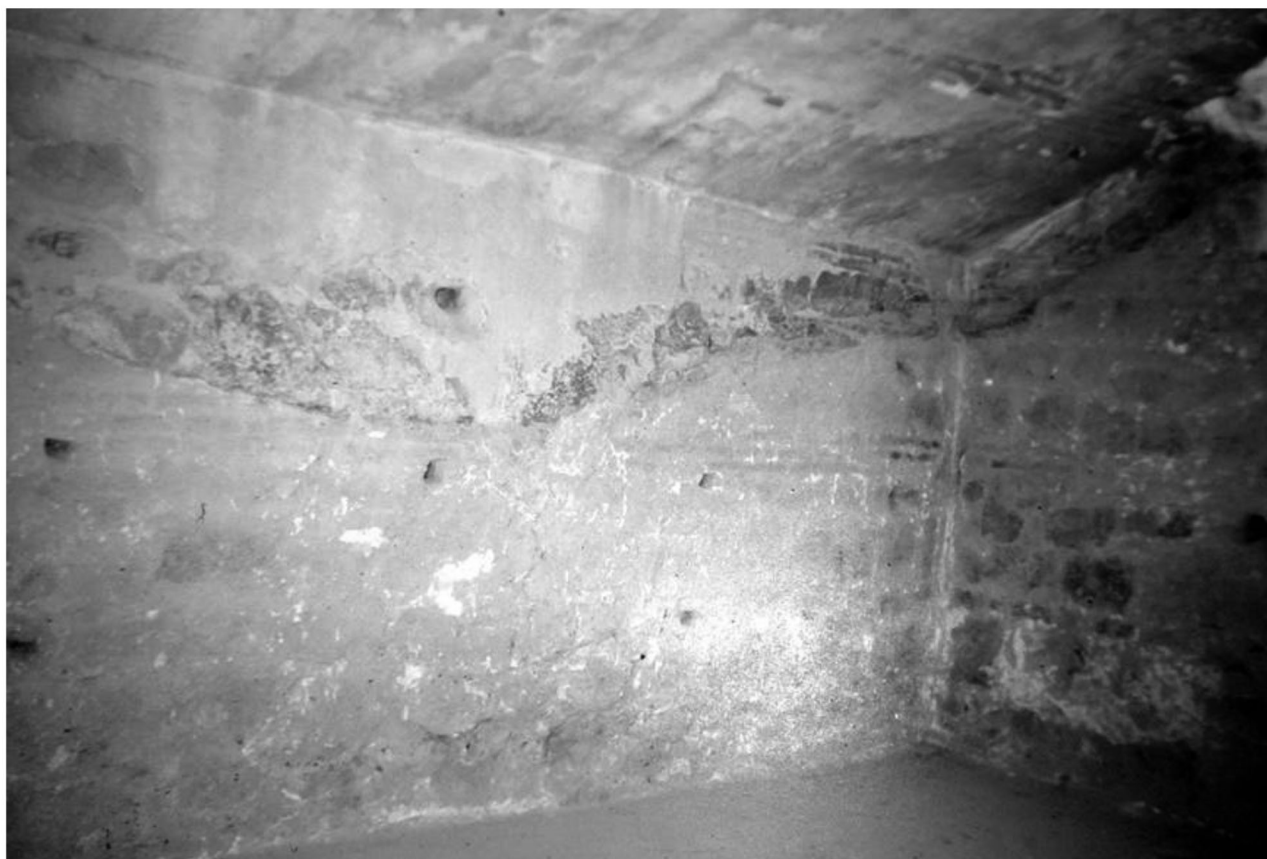
Fig. 2 – Interior del *aestivus locus*. Detalle del muro y bóveda.

Uno de los ejemplos más vistosos corresponde al triclinio de verano –*aestivus locus*– (s. II d. C.). Se trata de una habitación semisubterránea, a la que se accede mediante una escalera. Los muros están aparejados en *opus incertum*, con elementos de tendencia trapezoidal y de tamaños medianos y grandes. Se trata de la cara vista de un núcleo de hormigón.

Respecto al sistema de construcción, sabemos que el muro se levantó de la siguiente manera. Se hizo una zanja, a modo de terraplén; a cierta distancia del desmonte⁶ y se dispusieron las piedras del *incertum*, ordenadamente y por hiladas, cuidando de guardar el nivel y la horizontalidad de la fábrica. Estas piedras, en principio están cogidas entre sí con mortero. Luego, dependiendo del grosor del núcleo del muro, se recurre a la ayuda de un parapeto de madera para que aguante bien la presión ejercida por el vertido del *caementicium*. Dicha colada de hormigón traba con la superficie prominente de la parte trasera de las piedras, configurando así un *unicum*. Esto es lo que se denomina tongada y, en el caso del triclinio de verano están perfectamente señaladas por la presencia de una verdugada de ladrillos, compuesta por dos hiladas. Como remate, la fachada estuvo chapada con mármoles, de los que son prueba evidente las mortajas de las grapas de garfio que sujetaron las placas de mármol con que estaba embellecida la habitación.

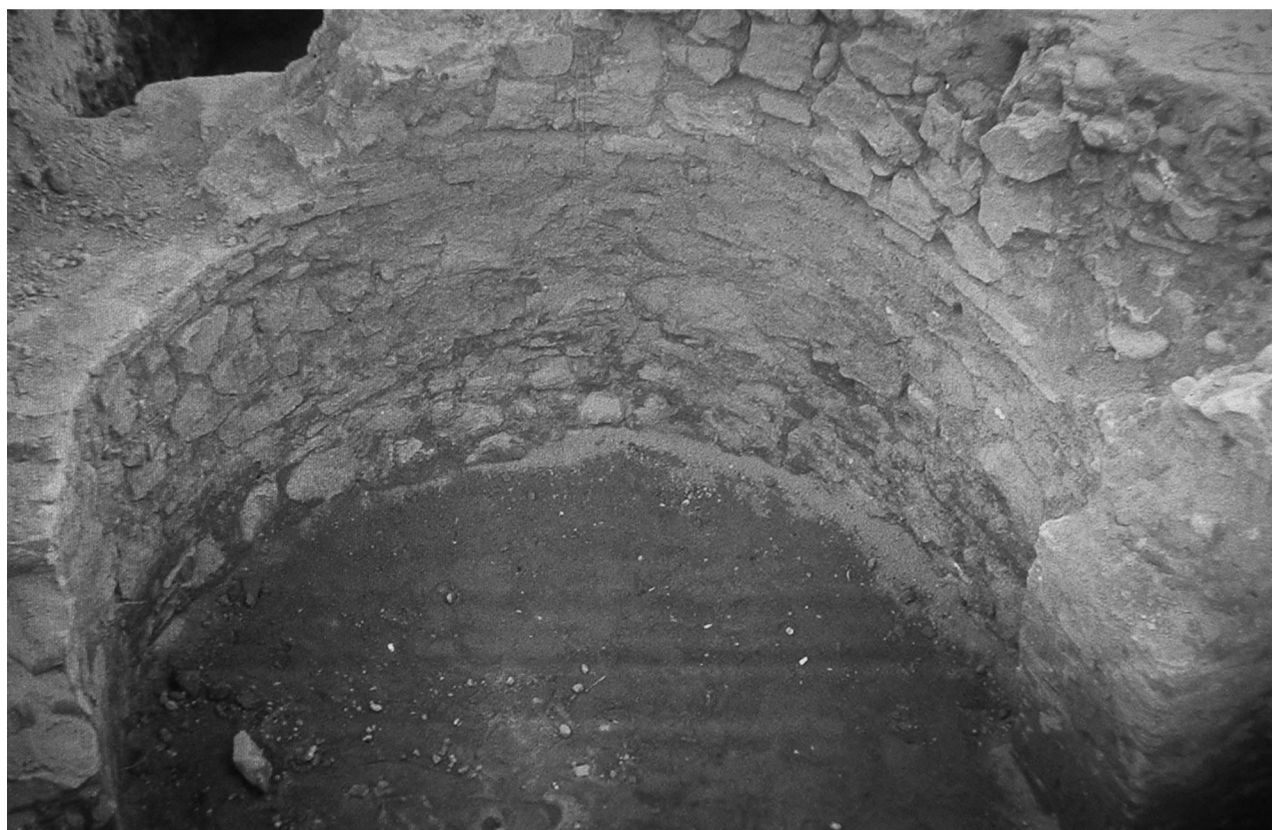
Fig. 3.1 – *Opus incertum* en el ábside de la villa del siglo IV d.C. Zona de las termas.

Opus incertum. Al igual que se documenta con el *caementicium*, el *incertum* se apareja de dos maneras. El primer tipo se caracteriza por presentar, en su cara vista, grandes piedras, de forma trapezoidal, más o menos irregulares (Fig. 3.1). Las piedras se colocan ordenadamente, por su lado más largo, configurando una suerte de hiladas. Estas hiladas, a su vez, forman tongadas. Las tongadas se distinguen nítidamente, ya que están separadas entre sí por verdugadas de ladrillo; este hecho permite medir la altura, o grosor, de dichas tongadas. Cada banda latericia está formada por dos hiladas de ladrillo y, como acabamos de decir, su funcionalidad es –entre otras– el corregir el nivel de la tongada, regularizando el contacto entre una y otra.

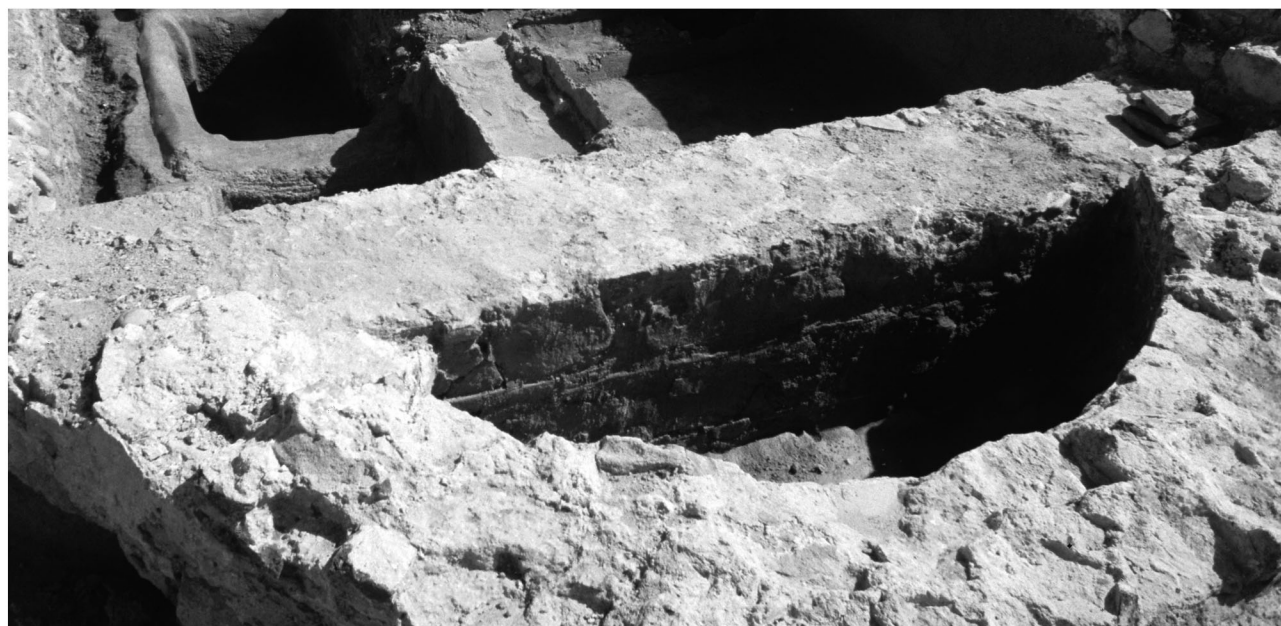
Fig. 3.2 – Muro de cierre del ábside de la almazara. Detalle de la construcción en *Opus incertum*.

El otro modo de construir en *opus incertum* se diferencia del anterior en que las piedras que configuran la fábrica son de considerable menor tamaño que las otras (Fig. 3.2). Además, morfológicamente, tienen una marcada tendencia al paralelepípedo; por ello nos recuerda especialmente a los mampuestos.

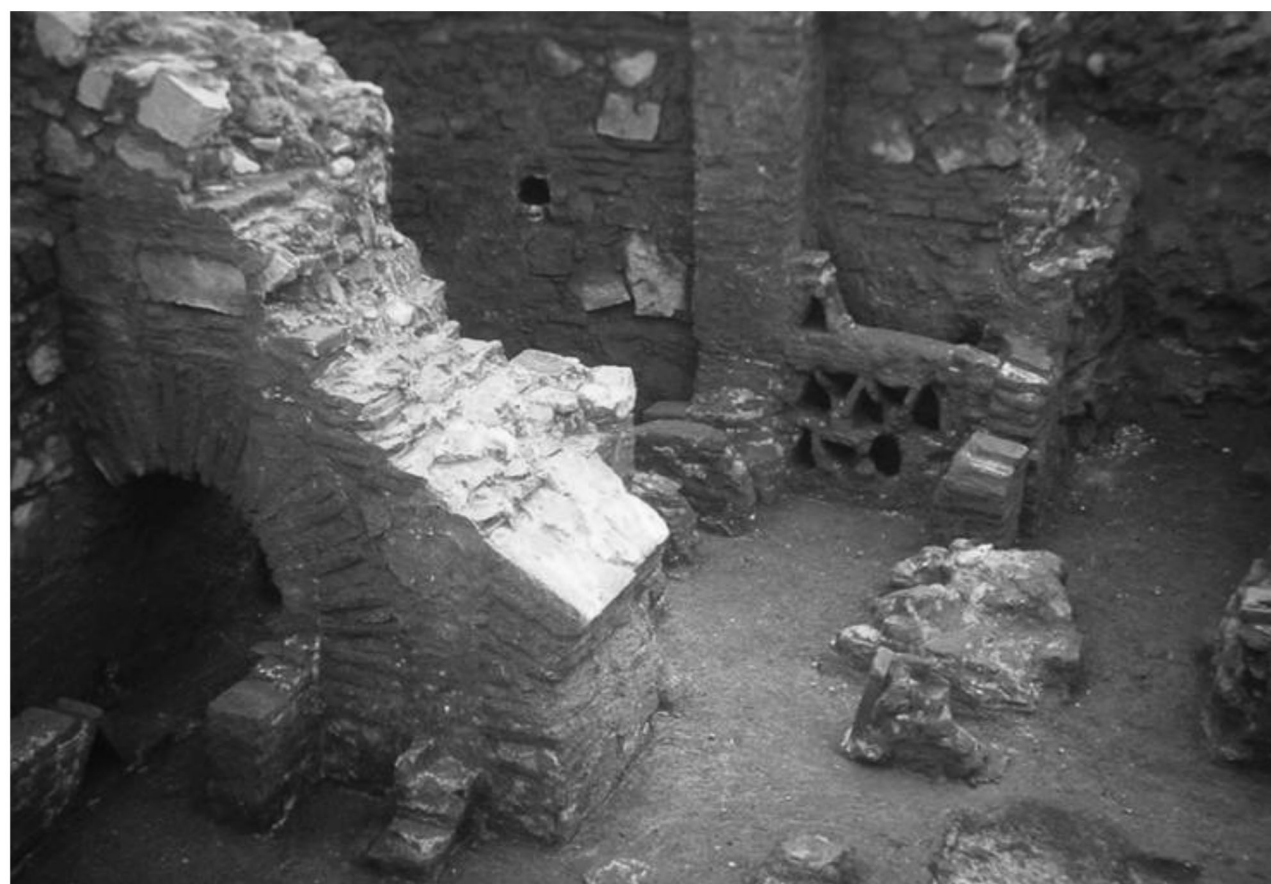
Fig. 4 – Termas de la vivienda del siglo IV. Detalle de la construcción tipo panelado realizado en el *hipocaustum*.

Donde más ladrillos aparecen es, como es lógico, en el área de las termas. Aquí son de menor tamaño, casi como es preceptivo, y no presentan tanta regularidad como los de los muros. En las termas configuran las *pilae* y *arcuationes* de apoyo de la *suspensurae*, así como suelo del *praefurnium*. También aparecen configurando un sistema de doble pared de tipo panelado: los ladrillos forman triángulos que se superponen unos a otros (Fig. 4).

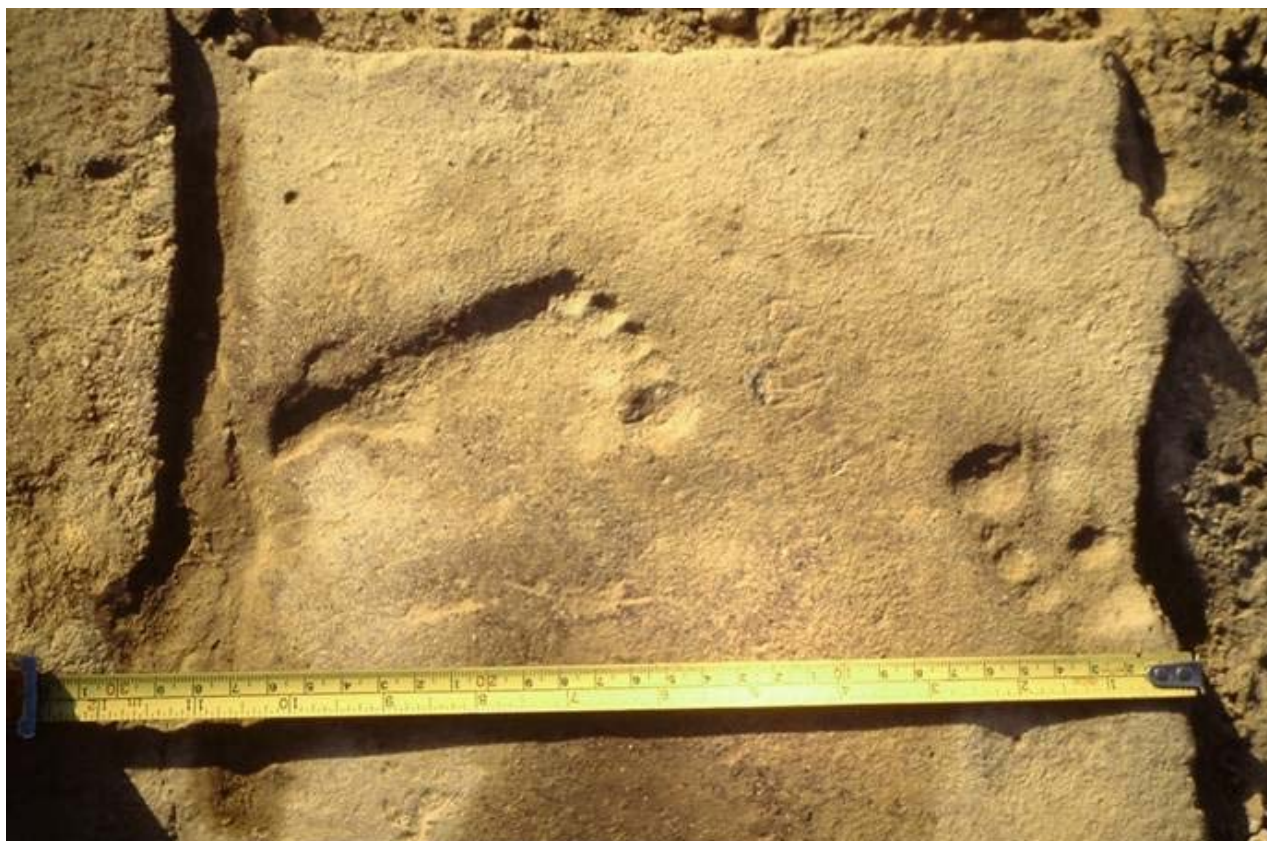
Fig. 5 – Ladrillo con la impronta del pie de un niño de corta edad.

forma. Una vez que se realizaba esta operación, se dejaban secar al sol durante varios días –en torno a una semana, más o menos- periodo durante el cual los aún *lateres* perdían el exceso de agua para poder ser sometidos al proceso de cocción⁷. Los hornos empleados eran muy similares a los que se conocen para usos cerámicos. Las dimensiones varían según se trate de una producción industrial o de una artesanal, esto es para cubrir las necesidades privadas de la villa⁸. Durante el proceso de cocción se alcanzaban temperaturas muy altas, que podían oscilar entre 600 y 800 grados. Una vez acabada la combustión, se dejaba enfriar el horno, lo que podía durar varios días –dependiendo del tamaño- tras lo cual se extraía la hornada y ya estaba lista para utilizar o para almacenar⁹. Sabemos por fuentes arqueológicas y literarias, que era un trabajo muy indicado para mujeres y niños –y aún se comprueba en la actualidad en países tercermundistas-. En el caso de Torre Águila, tenemos pruebas de que en el proceso de fabricación de tejas y ladrillos participaban niños. Efectivamente, así lo demuestra la huella de un niño (Fig. 5.1) que quedó impresa en la arcilla fresca del ladrillo¹⁰. Junto a esta impronta de reducidas dimensiones aparecen pisadas de perro, hecho este muy bien conocido.

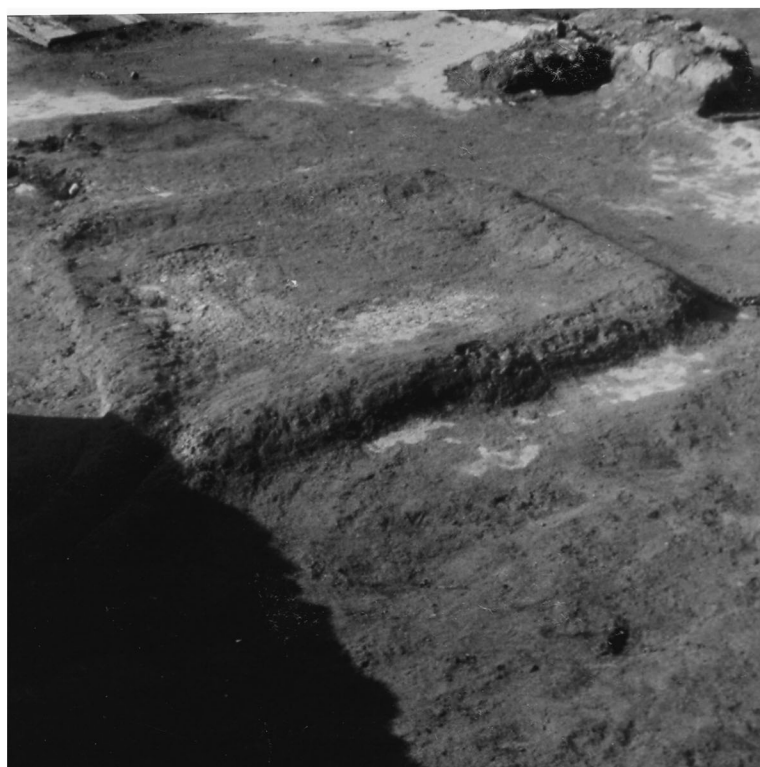
Fig. 8 – Ara perteneciente a las instalaciones del lagar de la villa del siglo IV d.C. Pavimento de *opus signinum*.

coinciden siempre con los anclajes de la prensa (Fig. 8). Esto es en el nivel de cimientos. Posteriormente, en el s. IV se reaprovecha el muro este para hacer un aljibe de vino con capacidad para 18 mil litros.

Por último, queremos mencionar el lagar, donde el pavimento y los *labra*, están revestidos con hormigón hidráulico (Fig. 8). En el aljibe se ha podido establecer dos épocas sucesivas, atestiguadas por las dos capas de *signinum*. La más antigua, esto es la inicial del s. II, muestra un hormigón fino, pulido, de color rojizo-rosáceo oscuro y presenta un grosor de 2 cm. (Fig. 9). En la fase siguiente, se aprecia un mortero mucho más tosco, menos cuidado, casi sin pulir y de característica tonalidad rojizo-teja. El grosor de esta capa es de 3 cm.

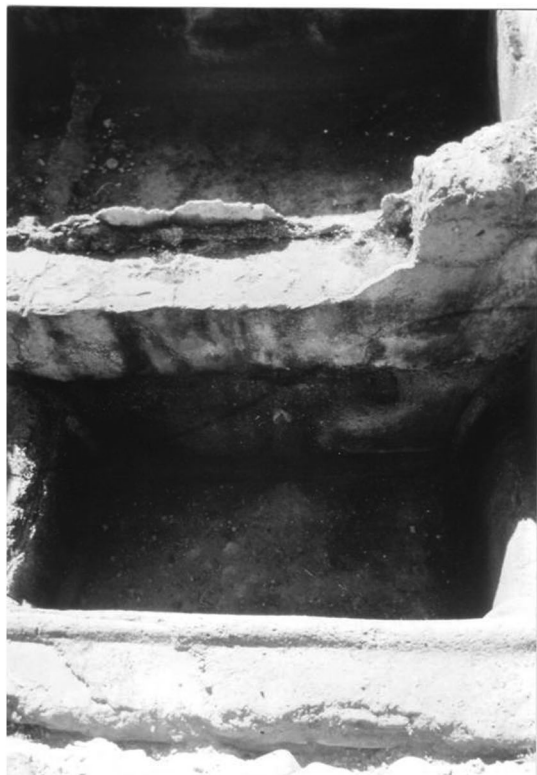
Fig. 9 – Detalle de las labra de la almazara perteneciente a la hacienda del siglo I - II d.C. detalle del recubrimiento hidráulico.

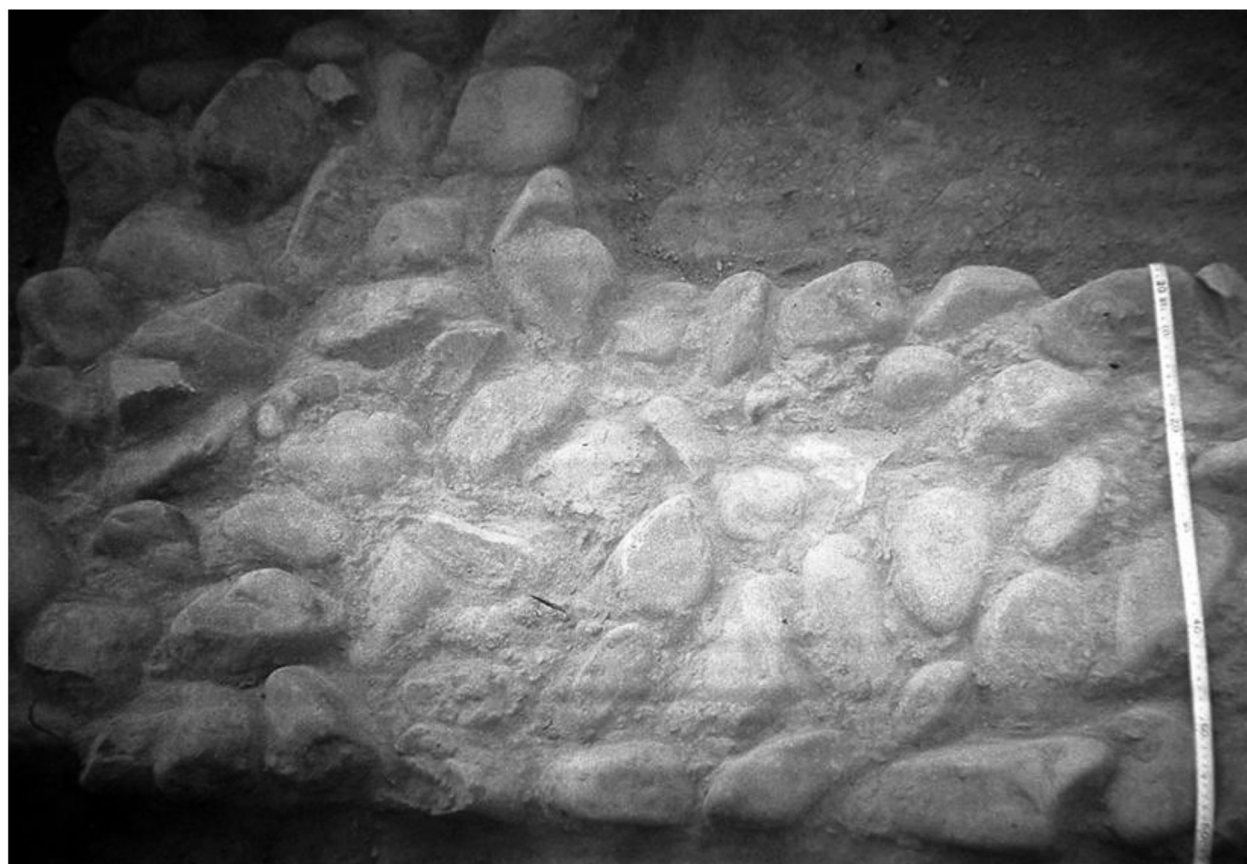
Fig. 10 – Cimentación a base de cantos de río. Villa del siglo I d.C.

Siglo I.- En los escasos restos estructurales pertenecientes a este momento, observamos que el sistema consiste en excavar una zanja y disponer una capa preparatoria a base de cantos de río, de tamaño, mediano/grande, trabado con arena, también de río (Fig. 10). Sobre este nivel de asentamiento se desarrolla en altura la cimentación, propiamente dicha, hecha a base de piedras trabadas con mortero de cal. La anchura de las fundaciones es de ca. 70/80 cm., y sobresalen con respecto al muro, que presenta una anchura de 50 cm.

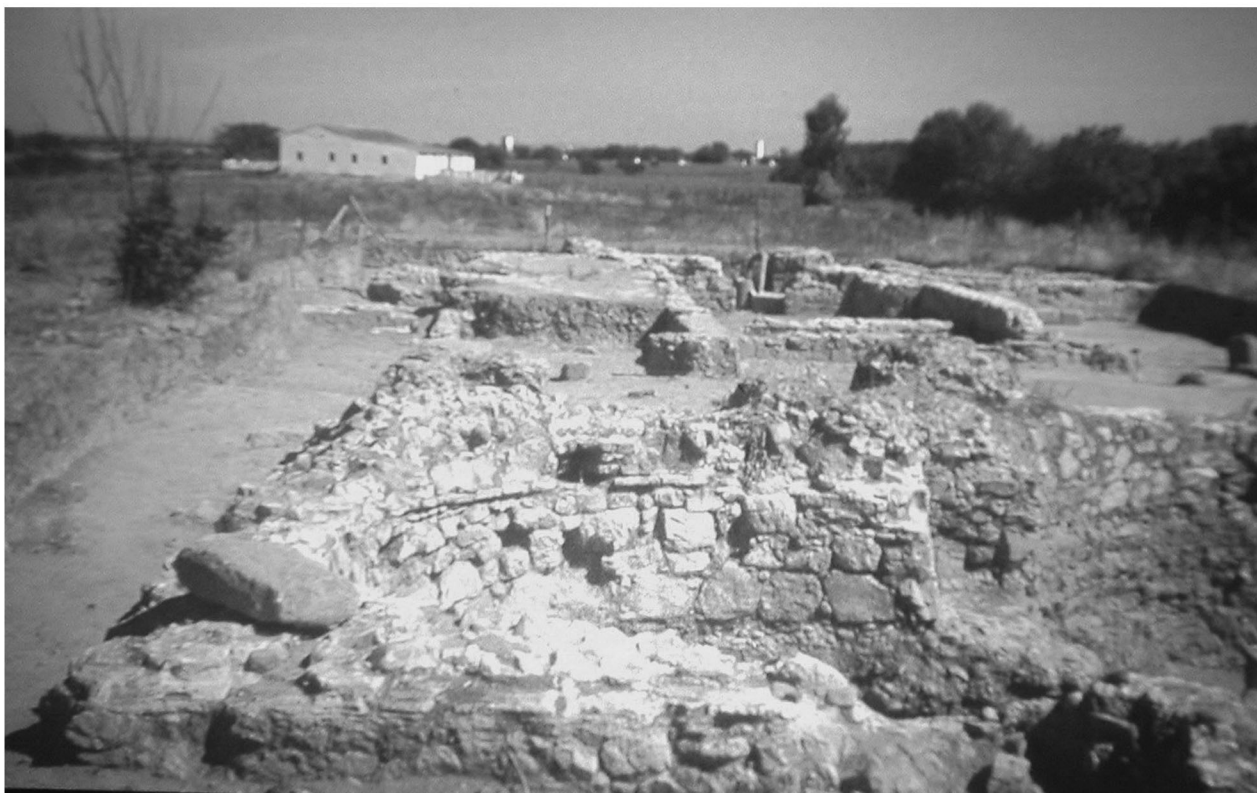
Fig. 11 – Detalle del ábside central de la habitación tetraconca (siglo IV d.C.)

El *opus incertum* es empleado, nuevamente, en la construcción de la nueva villa del s. IV. Por ejemplo, en la habitación tetraconca, se realizan los muros en *opera incerta*, por ambas caras y revisten un núcleo de hormigón. Este, es menos compacto que el arriba descrito porque en su composición se aumenta el porcentaje de arena en perjuicio del de cal.

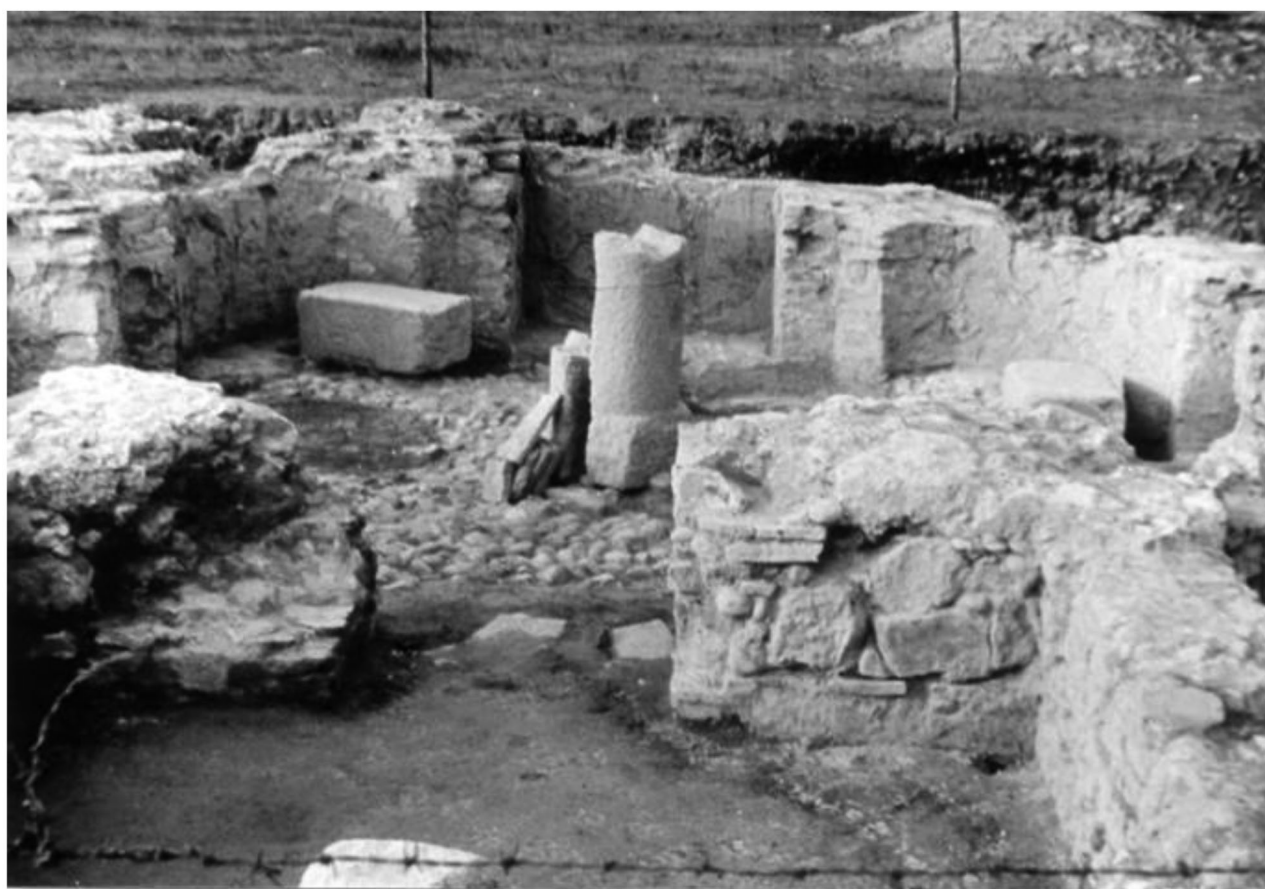
Fig. 12 – Habitación octogonal, estancia perteneciente a la villa del siglo IV d.C.. Detalle de los muros y de la cimentación del pavimento marmóreo a base de cantos de río.
