# La restauración de la villa romana de La Ontavia (Terrinches, Ciudad Real)

En el mes de julio de 2010 se iniciaron las labores de conservación y restauración en el yacimiento romano de La Ontavia (Terrinches, Ciudad Real). Durante cuatro meses se han simultaneado estos trabajos con la excavación arqueológica, en la que han colaborado once alumnos de la Escuela Superior de Conservación y Restauración de Bienes Culturales de la Comunidad de Madrid, bajo la dirección del equipo técnico, realizando prácticas para completar su formación. La intervención llevada a cabo ha estado enfocada a minimizar el efecto de los agentes de deterioro a los que se halla expuesto el yacimiento, que se encuentra al aire libre. El presente artículo tiene como finalidad la difusión de los trabajos de conservación y restauración realizados durante esta campaña, prestando especial atención a la metodología y a los materiales utilizados.

PLANIMETRÍA GENERAL DE LAS TERMAS DE LA ONTAVIA.TERRINCHES (CIUDAD REAL)

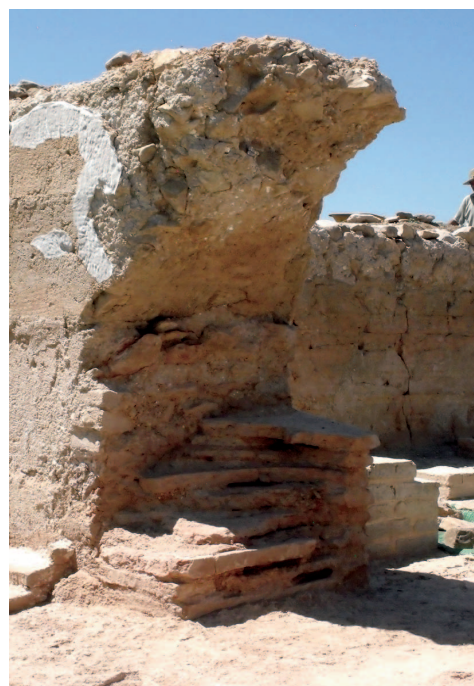
tancias y genera la degradación de los materiales constructivos, sobre todo los morteros, y la separación de los diferentes estratos que componen las construcciones. No obstante, además del deterioro producido por los agentes meteorológicos, debemos añadir el provocado por la acción humana: gran parte del material constructivo de las termas fue expoliado en época posterior para su reutilización, de lo que se deriva la desaparición de elementos como ladrillos, mampostería, etc., que en el mejor de los casos provenían de los derrumbes; pero en otros casos eran directamente extraídos de las unidades constructivas afectando a su estabilidad, como es el caso de dos vanos con forma de arco de medio punto que se hallaban en peligro de derrumbe al inicio de la campaña, ya que de ellos lo único que quedaba era el *opus caementicium* con la forma del vano, al haber desaparecido las dovelas de ladrillo que componían el arco.

**Izquierda.** Alumna realizando la labor de llagueado en uno de los muros de la letrina.

**Derecha.** Estado inicial del arco que permitía la circulación de aire caliente entre los hipocaustos del *caldarium* y el *tepidarium*.

En primer lugar se procedió retirando el mortero original que se encontraba en estado deleznable, para sustituirlo por un mortero nuevo, de la misma composición que el utilizado para las *pilae* pero pigmentado con una pequeña parte de sombra natural y tierra roja, dejando a la vista la mampostería. Una vez humectada la superficie se lanzaba el mortero para mejorar la adhesión y se daba forma evitando generar pocillos donde pudiera quedar el agua de lluvia acumulada. Fraguado parcial-

mente, se apretaba mediante un espátulado y se frotaba la superficie con una estopa para sacar el árido al exterior y eliminar las marcas de la espátula. Al igual que se ha comentado en el caso de las *pilae*, se tuvo especial cuidado en humectar periódicamente los morteros, que se tapaban con plásticos para evitar la evaporación del agua durante el fraguado.
