## **EL PROCESO DE RESTAURACION Y CONSERVACION DE UN CONJUNTO DE ARMAS DE HIERRO. APROXIMACION A SU ESTUDIO TECNOLOGICO Y CULTURAL**

JOAQUIN BARRIO MARTIN  
DPTO. DE PREHISTORIA Y ARQUEOLOGIA.  
UNIVERSIDAD AUTONOMA DE MADRID

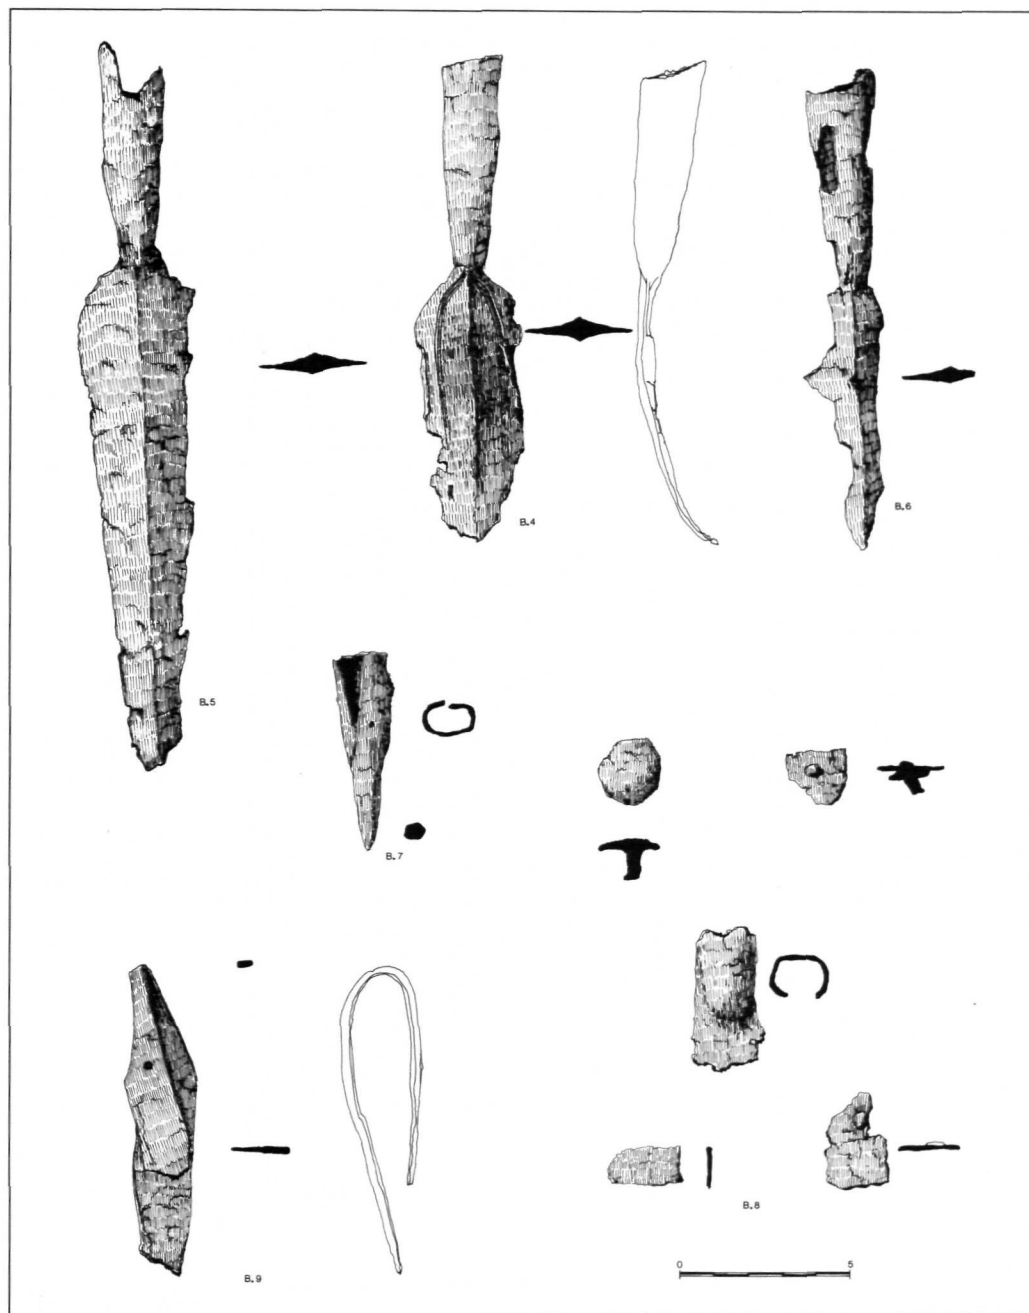
Fig.2. Conjunto B. 1.Espada larga de antenas atrofiadas. 2.Espada corta de antenas atrofiadas. 3.Cañías de la vaina de la espada larga.

Dentro del mismo ámbito de criterios y propuestas generales establecidos por el proyecto, en el tratamiento de conservación y restauración de los ajuares metálicos de las Sepulturas 577 y 1120 (Figs.2 y 3) optamos, en alguna medida, por métodos distintos, o mejor, por la variación de alguno de ellos. Completando y contrastando la experiencia con el trabajo llevado a cabo en el Conjunto A, la labor de restauración de este conjunto la iniciamos un año después.

Una vez terminada la limpieza de todos los objetos, procedimos al pegado y montaje definitivo de los fragmentos, aunque éstos ya habían sido unidos provisionalmente, como se procedió con las escamas de las hojas de las espadas. Esta integración final se hizo exclusivamente con resina epoxilica de dos componentes coloreada con tierras naturales. Para apoyar el montaje de la empuñadura tubular de la espada larga y, así mismo, reforzar su estructura hueca, fue necesario insertar entre ésta y la espiga central unos pequeños vástagos de metacrilato (observar detalle en dibujo [Fig.2], cuya función no sería otra que suplir el papel de la original cama de madera.
