ARQUEOLOGÍA Y RESTAURACIÓN ARQUITECTÓNICA: EL CASO DEL MONASTERIO DE SANTA MARÍA LA REAL (AGUILAR DE CAMPOO, PALENCIA)¹

PEDRO MATESANZ VERA
Estudio de Arqueología. Madrid

Las intervenciones restauradoras llevadas a cabo durante las últimas décadas en el monasterio de Santa M.^a la Real (ss. VII-XIX) y su repercusión en el edificio y en el yacimiento se estudian en este trabajo. El análisis arqueológico de un edificio de estas características ha requerido un tratamiento especial tanto en la excavación como en el estudio de la arquitectura del conjunto monástico.

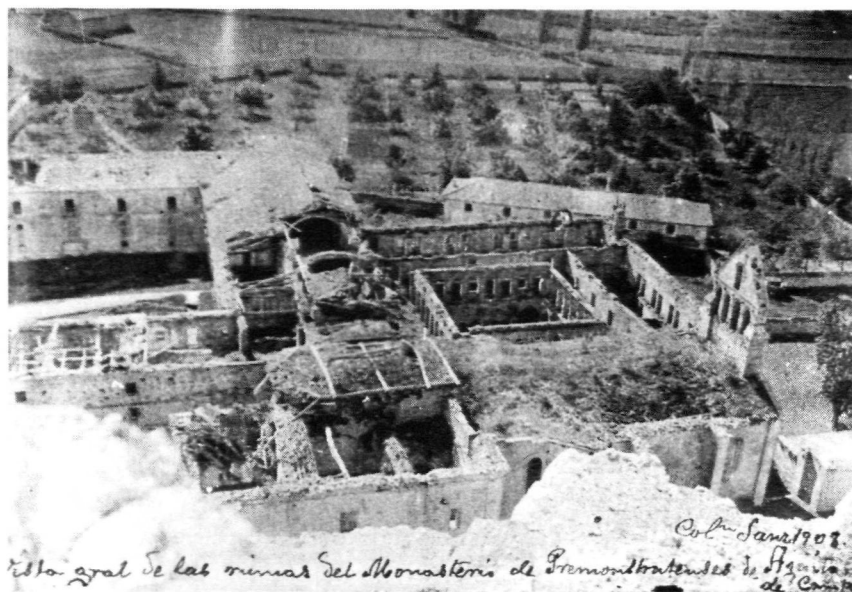
Figura 2. a) Aspecto ruinoso del monasterio en 1908. Foto: Col. Sanz. b) El monasterio en 1984. Foto: J. L. Alonso

a) Ruina: El monasterio comenzó a sentir la falta de conservación periódica, el deplorable estado del edificio es patente en documentos gráficos de la época (Fig. 2a), en los cuales se puede observar cómo los tejados y algunas cubiertas están derruidas. Este estado es también constatable posteriormente en la fotografía aérea de 1956 (vuelo americano).

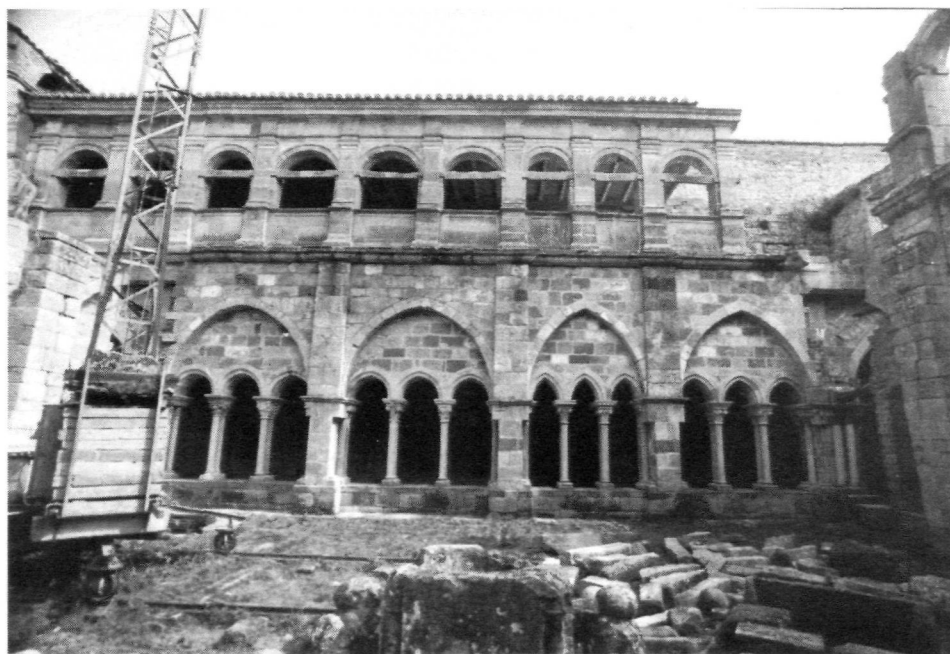
Figura 6. a) Aspecto de la fachada este del claustro en 1900. b) Aspecto de la fachada este del claustro tras la intervención de A. Arenillas (1978). Foto: L. Caballero

En el proceso de montaje cambió la estructura original en cuanto a la forma de los arcos, convirtiendo arcos de medio punto en apuntados o ligeramente apuntados con concepciones puristas absolutamente equivocadas. Los contrafuertes fueron convertidos en pilastras que intentaban homogeneizarse con la planta alta del s. XVII. Un nuevo error fue la introducción, de manera indiscriminada, de piedra arenisca de color rojizo que no tiene nada que ver con el resto de la fábrica del monasterio. Los capiteles originales fueron desmontados y sustituidos por burdas copias «pseudorrománicas» y los fustes de piedra arenisca reemplazados por otros de *uralita* (Fig. 6b).

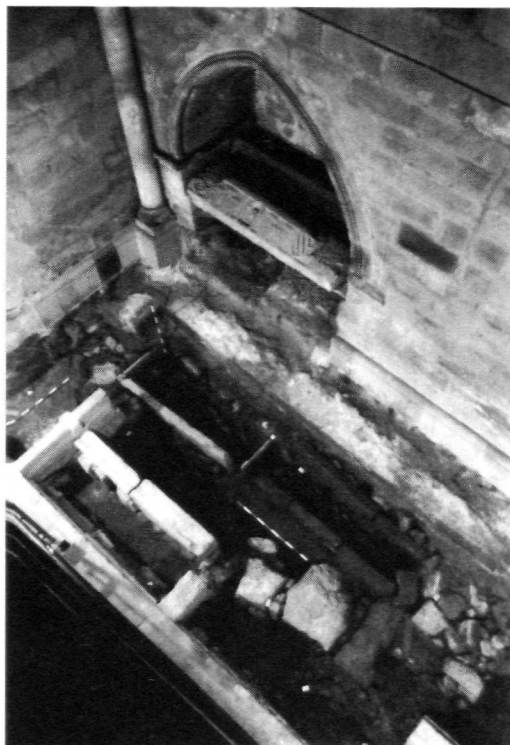
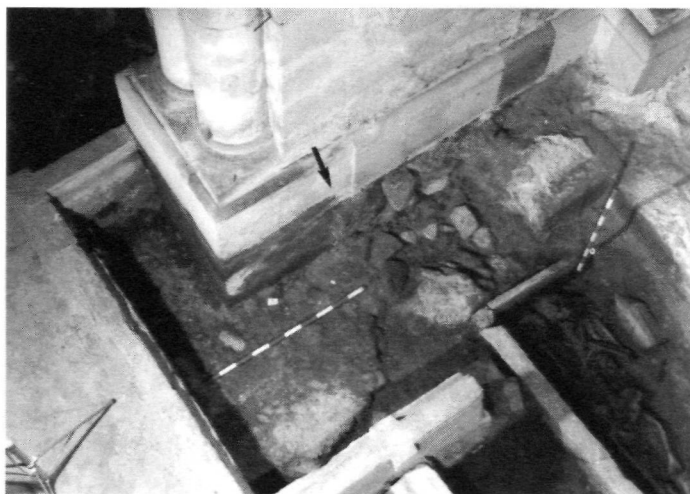
Figura 10. a) Vista de la zona B-5 desde el sureste. b) Detalle de la esquina noroeste de la zona B-5, en donde se observa el arranque del sillar del muro románico (con una flecha). Fotos: P. Matesanz

La existencia en el interior, en la zona B-5, de bloques de piedra caliza aislados nos hace pensar que pueden corresponder a los restos de la cimentación del muro románico o bien a una cimentación antigua reutilizada en época románica, pues su estructura podría considerarse arcaica (Fig. 10a).

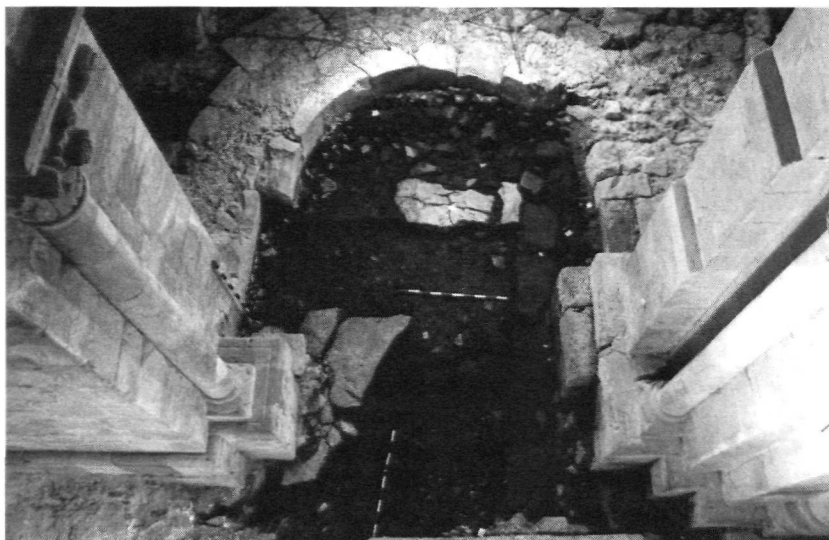
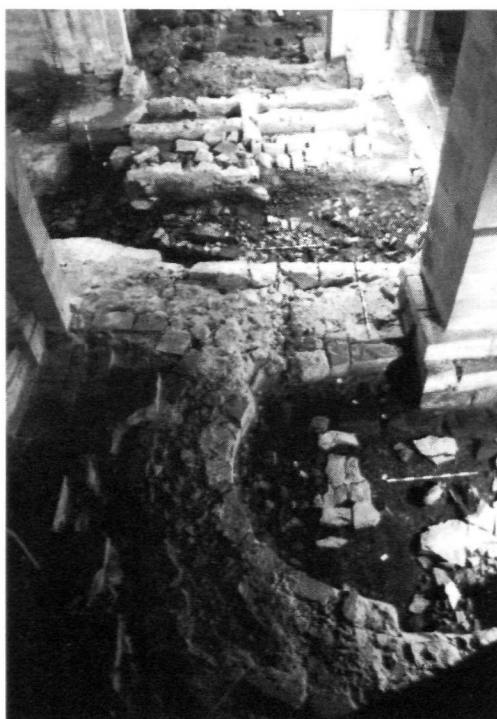
Figura 11. a) Vista del ábside lateral norte. b) Vista desde el norte de los ábsides de la cabecera románica. En primer término el ábside lateral norte en su conexión con el pilar norte del arco triunfal. Fotos: P. Matesanz

A continuación del pilar, hacia el este, esa zona se ampliaba debido a la formación del espacio del transepto de la primera iglesia premonstratense y, posteriormente, por la construcción de la capilla del Cristo. La falta de indicios en paramentos se suplió con el descubrimiento del ábside románico lateral norte (Fig. 8 y Fig. 11a) que encajaba perfectamente con el pilar antes citado y con uno de los pilares del arco triunfal de la iglesia románica, concretamente el norte (trasformado por la construcción de la 1.^a iglesia premonstratense, al tener que adaptar el pilar a los empujes de las nuevas bóvedas) (Fig. 11b).

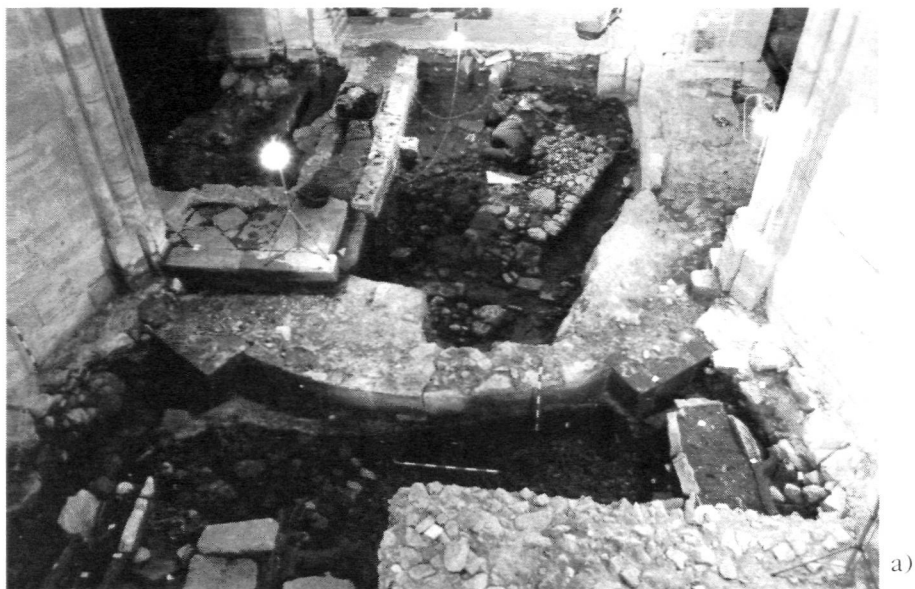
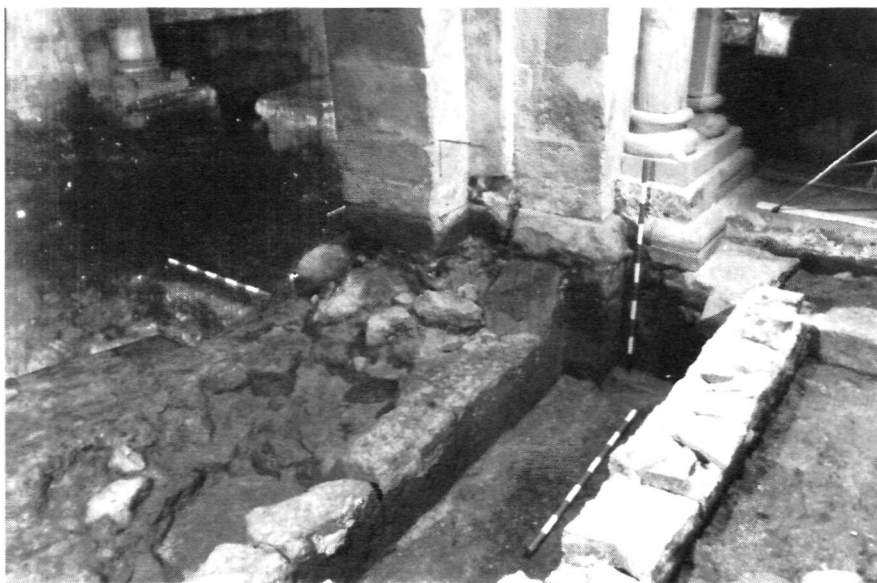
Figura 12. a) Vista general del ábside central románico desde el este. b) Detalle del pilar sur del arco triunfal en su conexión con el ábside central y lateral sur. Fotos: P. Matesanz

La excavación arqueológica también puso a la luz el ábside central románico que encajaba con los pilares norte y sur del arco triunfal (Fig. 12a). Con respecto a los pilares del arco triunfal hay que decir que sufrieron los rigores de su transformación con la restauración de Arenillas, alterando las basas de tal forma que, al recrear el nivel previo con la colocación de un escalón falso, tuvo que acortar los fustes de las dobles columnas adosadas realizando unas basas falsas (Fig. 12 b). Lo curioso del tema es que Arenillas

El pilar sur del arco triunfal románico también fue transformado para la instalación de las nuevas bóvedas. Aunque la estructura general del pilar es homogénea trabando perfectamente con los ábsides central y sur (Fig. 12b), la intervención de Arenillas abujardando una gran parte de los sillares, hizo que la lectura fuera más complicada.

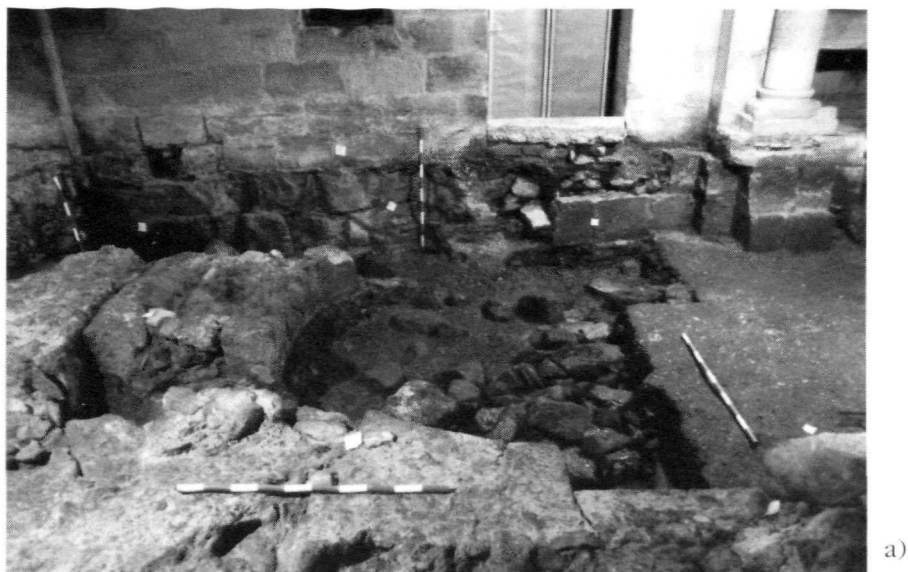
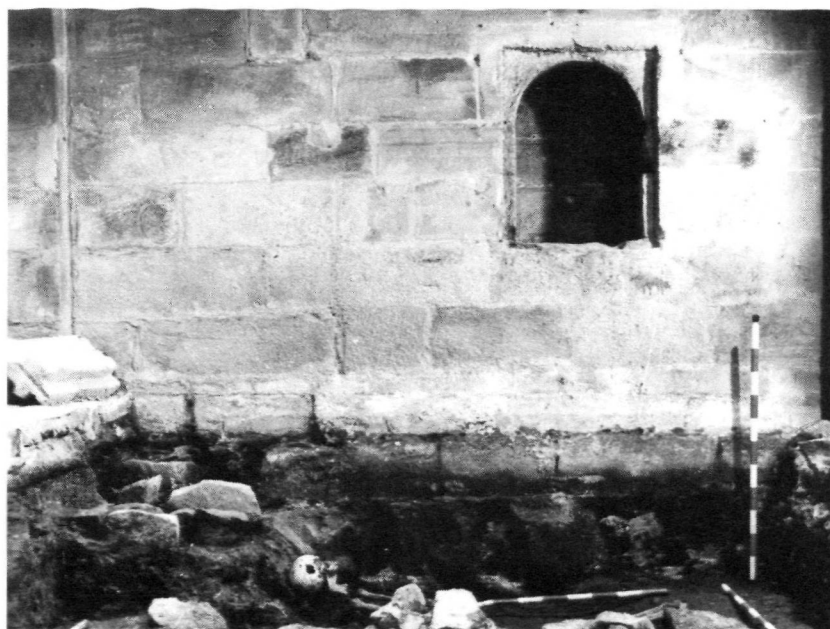
Figura 13a. Vista del muro sur en la zona B-4. Superposición de los niveles premonstratenses sobre los románicos. b. Detalle de la anterior, en donde puede verse el abujardado generalizado que impide analizar con claridad los paramentos. Fotos: P. Matesanz

En el sur, en la zona B-4, se halló el ábside sur de la iglesia románica, pudiéndose comprobar la superposición de los niveles premonstratenses sobre los románicos (Fig. 13a y b). El ábside trababa con el pilar sur, siendo unitario (Fig. 14). También se constató cómo el ábside lateral sur románico encajaba con el pilar adosado al paramento sur (Fig. 13a). No obstante, esta zona también había sido transformada considerablemente durante la intervención restauradora de los años sesenta-setenta; la inclusión de una gran plancha de hormigón había ocultado parte del zócalo del pilar sur del arco triunfal. Desde aquí se pudieron seguir los muros románicos (paramento sur, hacia el oeste) por debajo del arcosolio situado en la zona B-7 (Fig. 8 y Fig. 15). Este arcosolio se ubica junto a una de las puertas de entrada a la iglesia premonstratense, donde fueron localizados también los restos de otra puerta que correspondería a la iglesia románica y que daría pie a una escalera que conduciría a una posible torre. Todo esto explicaría el considerable grosor del muro en esa zona. Más hacia el oeste se descubrió el soporte de un pilar adosado al paramento sur (Fig. 8 y Fig. 16 a y b, con flechas) que se correspondía con la plataforma de cimentación del pilar oeste del arco toral sur (Fig. 8 y Fig. 16a y b con flechas) que, a su vez, se relacionaba con el pilar sur del arco triunfal.

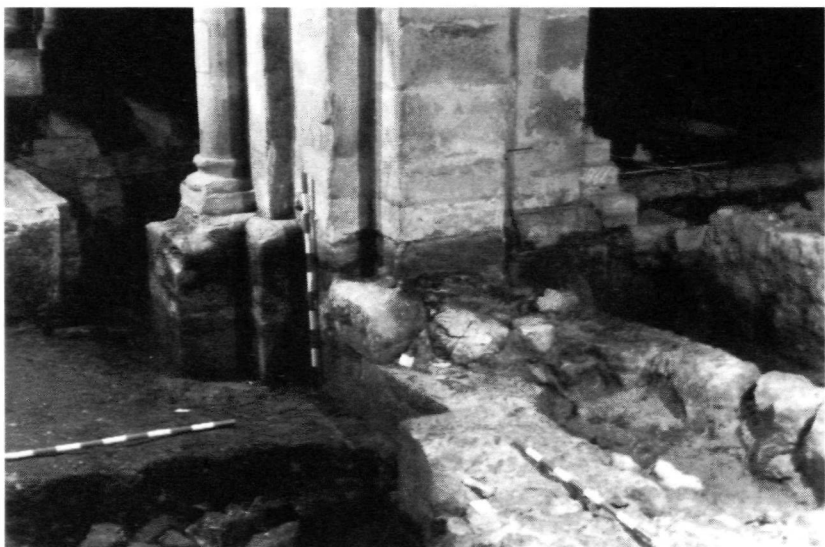
Figura 14. Conexión del ábside lateral sur con el pilar sur del arco triunfal. Foto: P. Matesanz

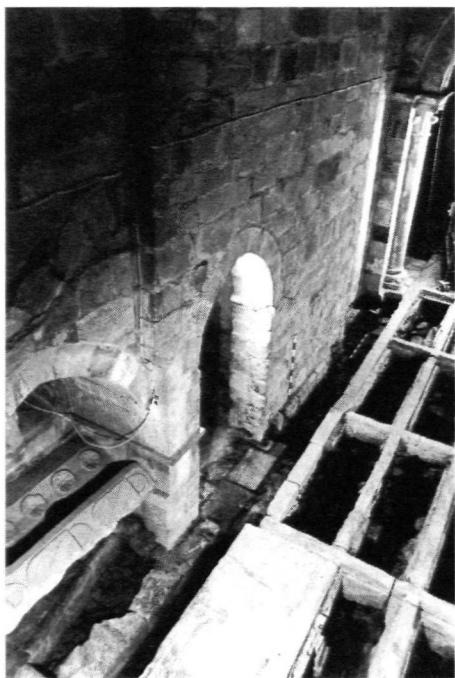
Figura 15. Vista desde el este del paramento sur de la zona B-7. Foto: P. Matesanz

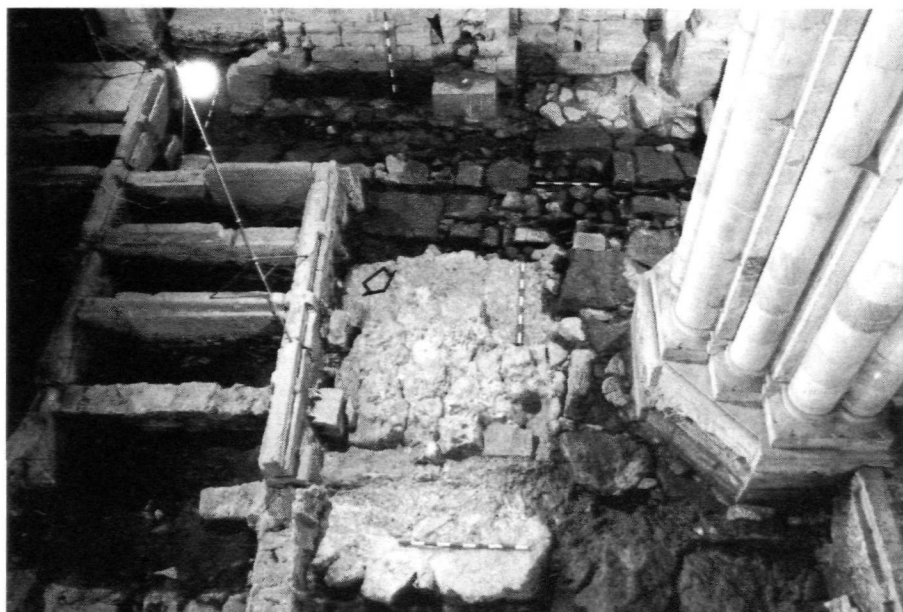
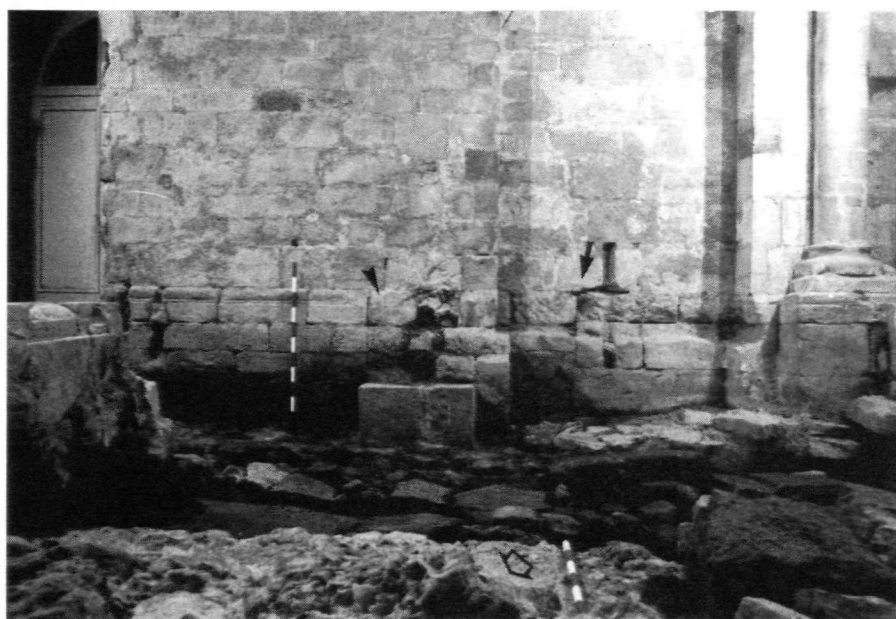
Figura 16. a) Vista general de la zona B-7 desde el norte. Se ve en primer plano la plataforma de cimentación del pilar oeste del arco toral sur de la iglesia románica. b) Detalle del muro sur, en donde se identifica el pilar adosado y la línea de rotura entre la iglesia románica y la premonstratense. Fotos: P. Matesanz

Los restos de la iglesia románica, en el paramento sur, concluyen casi un metro más hacia el oeste, produciéndose el mismo fenómeno que en el norte (zona B-8), con el final de paramento y cimentación según las mismas características descritas anteriormente. En el muro sur la línea de rotura es clara y encaja perfectamente con el cambio de cimentación (Fig. 16b, señalada con una flecha).
