## La decoración arquitectónica del campamento de la *legio VII gemina* en León<sup>1</sup>

Ángel MORILLO (Universidad Complutense)

### Resumen

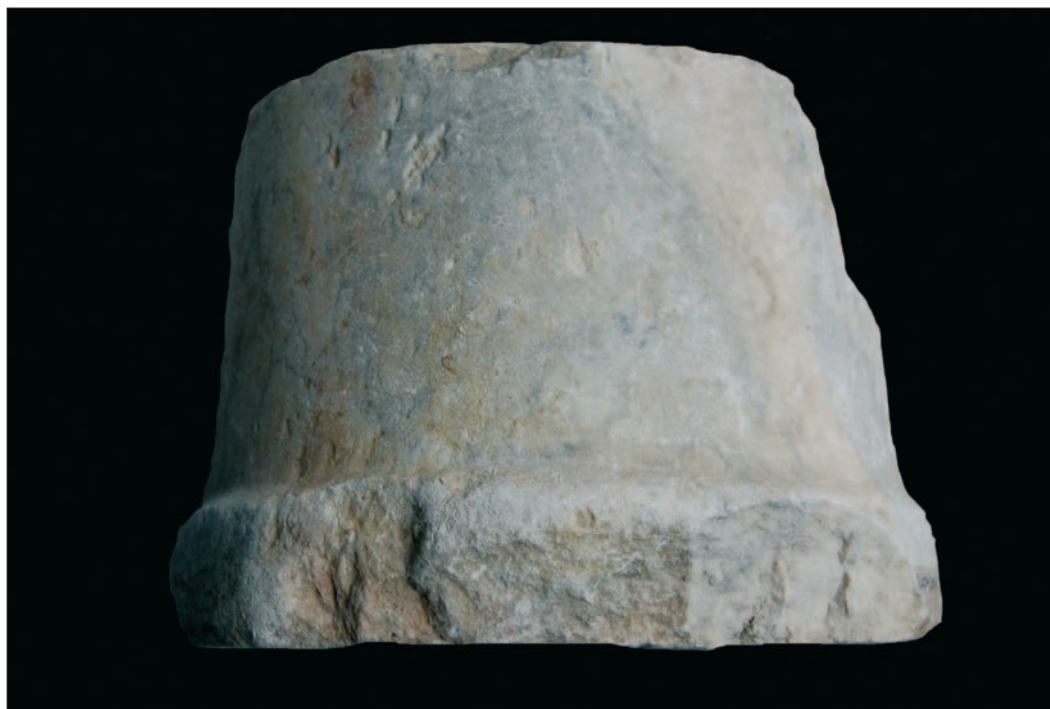
**Figura 2.** N° 2. Semicolumna. Sector de Puerta Obispo.

Fragmento de semicolumna adosada con basa simple y fuste liso, tallado en mármol de color gris con vetas azuladas de grano fino-medio (Fig. 2). En la parte inferior de la basa, la zona interna está rehundida para facilitar la adherencia de la pieza a la pared mediante argamasa.

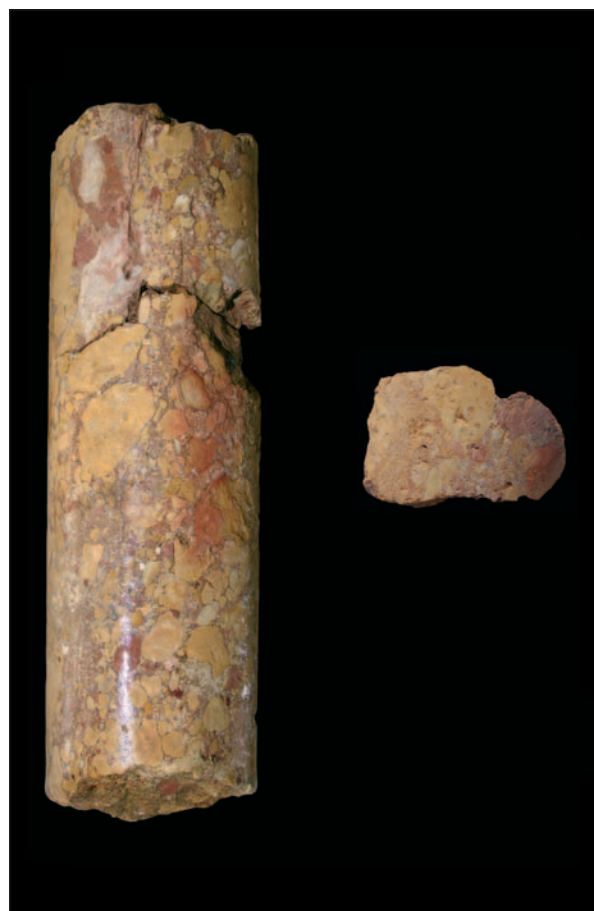
Fuste de columna de caliza de Espejón, de tonalidad violácea brechada en amarillo, cortada transversalmente a la dirección de la veta (Fig. 3).

Fragmento de columna de caliza de Espejón de tonalidad violácea brechada en amarillo (Fig. 2). Pertenece a la pieza anterior.

**Figura 3.** N° 3 y 4. Fuste y fragmento de columna de caliza de Espejón. Sector de Puerta Obispo.

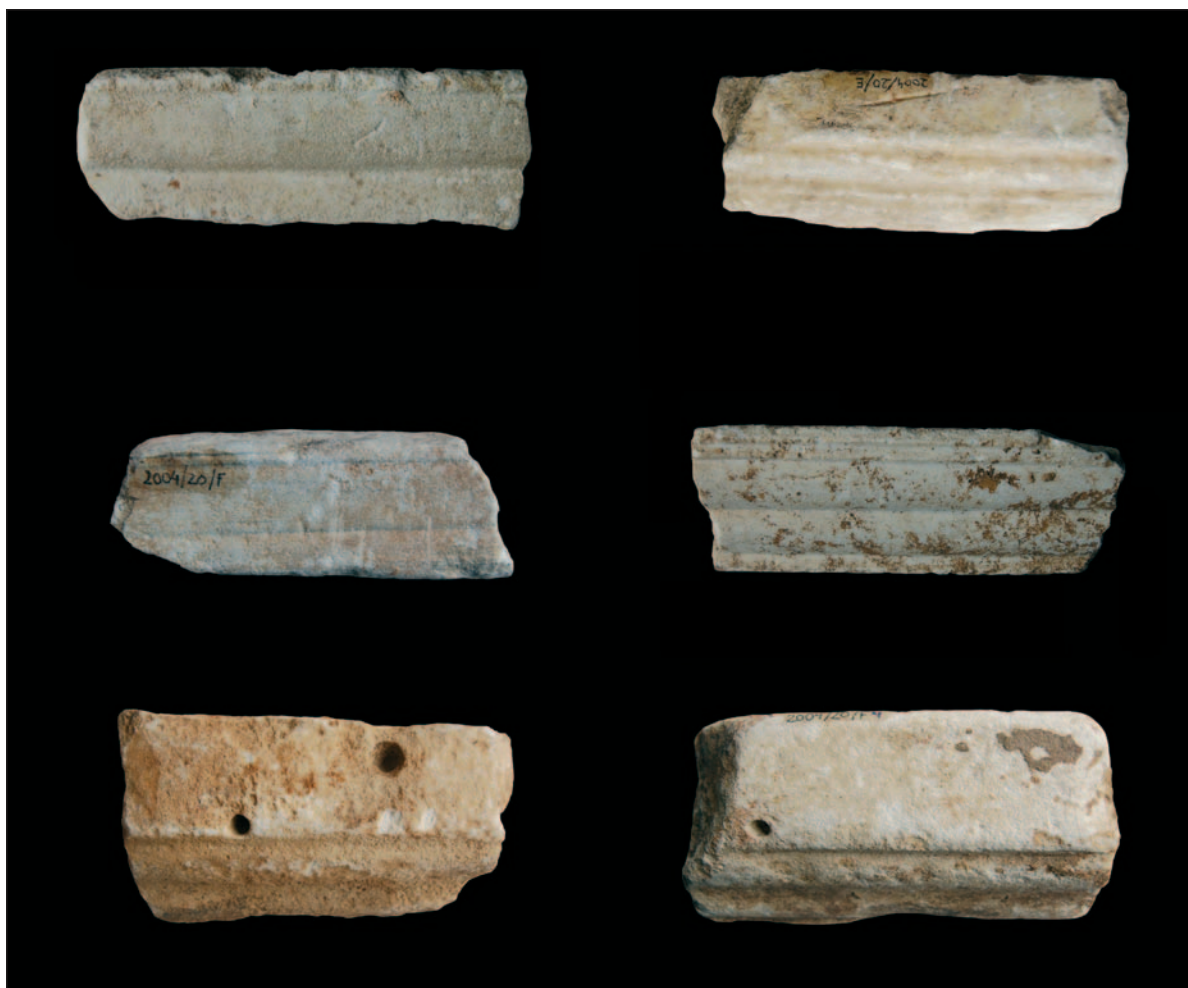
Fragmento de cornisa incompleta, que ha perdido toda la parte inferior. Está realizada en mármol blanco de grano fino-medio (Fig. 4).

Fragmento de posible cornisa. En la parte superior se aprecia un resalte que pudo haber servido como tope a una placa superior. Está realizada en mármol blanco de grano fino-medio. Tiene una marca formada por dos trazos verticales unidos por uno horizontal, en forma de "H" alargada (Fig. 4).

Fragmento de cornisa de esquina, que presenta tres caras talladas de forma plana sin alisado y con incisiones diagonales para facilitar su fijación. La cara inferior, donde encajaría la placa marmórea, presenta una marca a mano alzada con dos trazos cruzados en forma de "X". La cara vista es moldurada. Está realizada en mármol blanco-grisáceo de grano fino-medio con veteado en gris (Fig. 4).

Fragmento de cornisa realizada en mármol blanco de grano fino-medio. Conserva el perfil completo. En la parte inferior se aprecian dos perforaciones de sección circular de unos 2 cm de profundidad separadas entre sí por 2,8 cm (Fig. 4).

*Figura 4.* N° 5 - 10. Cornisas de mármol. Sector de Puerta Obispo.

Fragmento de cornisa realizada en mármol blanco de grano fino-medio. En la parte inferior se aprecian dos agujeros para sujeción, de aproximadamente 1 cm de profundidad. La pieza parece cortada intencionalmente en un momento posterior (Fig. 4).

Fragmento de cornisa realizada en mármol blanco de grano fino-medio. Conserva una perforación en la parte trasera, con cierta inclinación, que pudo ser usada para fijar la pieza de mármol a una pared mediante un perno metálico. En la parte inferior de la cara delantera tiene otra perforación. En la superficie plana ancha conserva restos del trabajo de la gradina (Fig. 4).

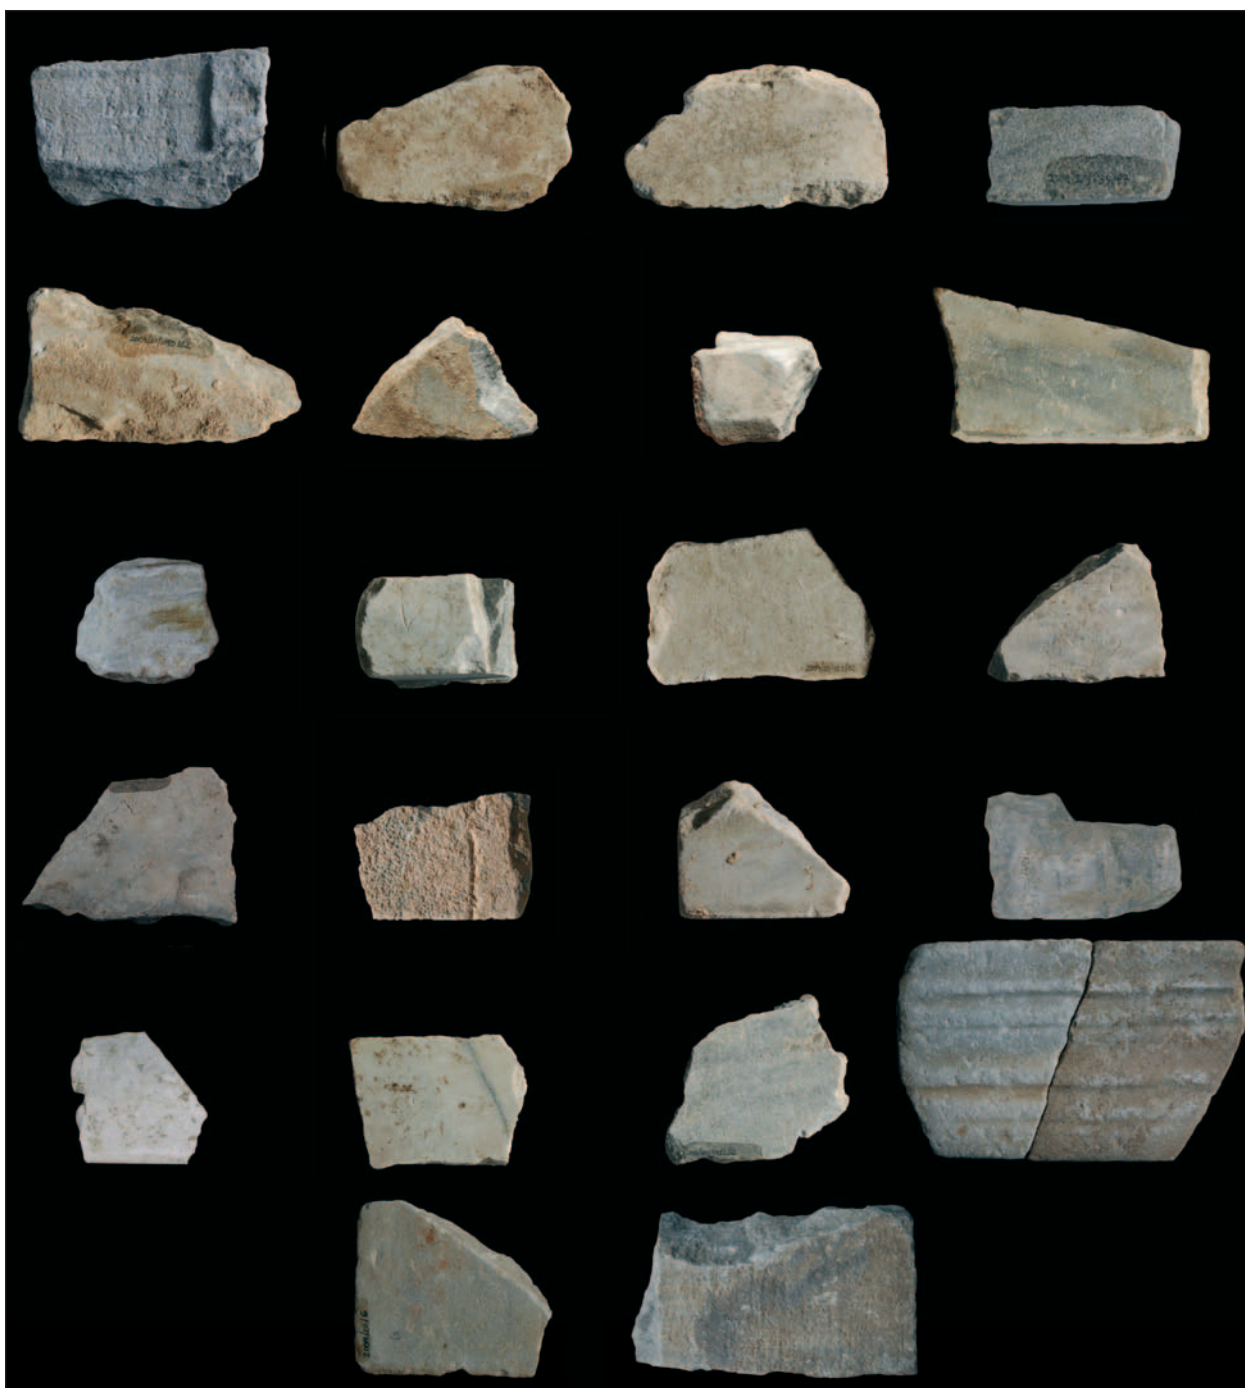
Fragmento de placa de pavimento o revestimiento de mármol gris con vetas negras, de grano medio. La superficie exterior no está pulimentada y presenta uno de sus lados realizado (Fig. 5).

Fragmento de placa de revestimiento parietal. La cara vista se encuentra perfectamente pulida, mientras en la cara posterior se observan surcos realizados con el objetivo de facilitar la fijación a la pared mediante mortero o argamasa. Está realizada en mármol grisáceo de grano fino con vetas azuladas (Fig. 5).

Fragmento de placa de mármol grisáceo veteado en negro, de grano medio. Presenta ambas caras perfectamente pulimentadas y el canto biselado (Fig. 5).

**Figura 5.** N° 11-32. *Crustae* de mármol. Sector de Puerta Obispo.

Fragmento de placa de mármol rosado con  
vetas blanquecinas y grano medio. Presenta la  
superficie exterior pulimentada y la cara infe-  
rior apenas desbastada para facilitar su fija-  
ción (Fig. 5).

Fragmento de placa de revestimiento mármol de grano fino y de color blanco grisáceo que presenta un bandeado de color gris más oscuro. En su parte posterior presenta un orificio de fijación. Procede de Estremoz<sup>3</sup> (Fig. 5).

Fragmentos pertenecientes a una placa de revestimiento parietal, exteriormente decorada con molduras verticales. En la cara posterior se aprecia el tratamiento de la superficie mediante surcos diagonales para facilitar la adherencia de la argamasa a la pared. Tal vez formó parte de la embocadura de una puerta. Está realizada en mármol blanco-grisáceo de grano fino-medio (Fig. 5).

Fragmento correspondiente a la esquina de una placa de revestimiento mármol de tonalidad grisácea, con vetas azuladas, de grano fino. Los laterales están rebajados en el reverso para trabar mejor la argamasa de sujeción (Fig. 5).

Fragmento perteneciente a una placa de revestimiento parietal. En uno de los extremos de la cara vista se aprecia un retalle rectangular, sin duda para fijar otra placa o moldura transversal. En la cara posterior se aprecian el tratamiento de la superficie mediante surcos diagonales para facilitar la adherencia de la argamasa a la pared, de la que se conservan restos. Está realizada en mármol grisáceo de grano fino-medio, con vetas más azuladas (Fig. 5).

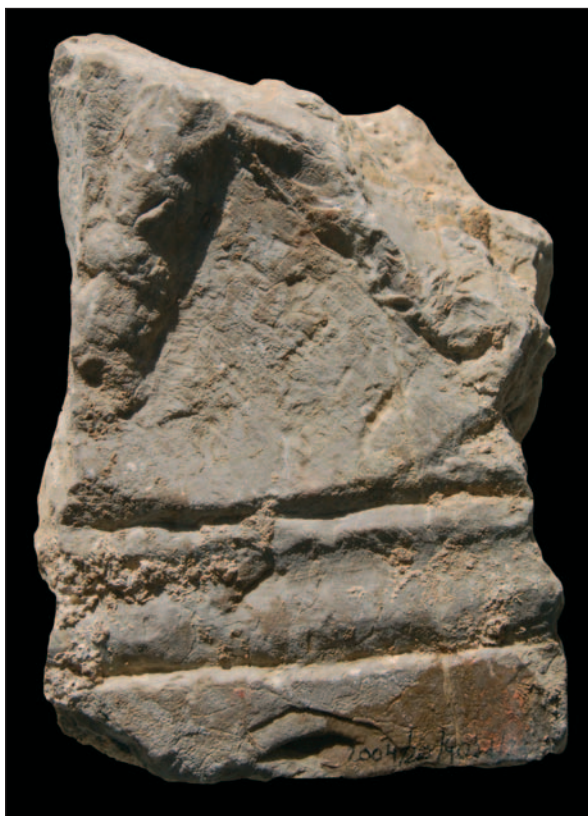
Fragmento de piedra arenisca gris con restos de decoración figurada en tres de las cuatro caras, que aparecen con dos molduras en su parte inferior (Fig. 6). En los dos lados mayores se repite un mismo elemento indeterminado en relieve enmarcado dentro de un círculo. En uno de los lados menores se reconoce un motivo vegetal.

**Figura 6.** Nº 33. Fragmento de caliza con restos de decoración figurada. Sector de Puerta Obispo.

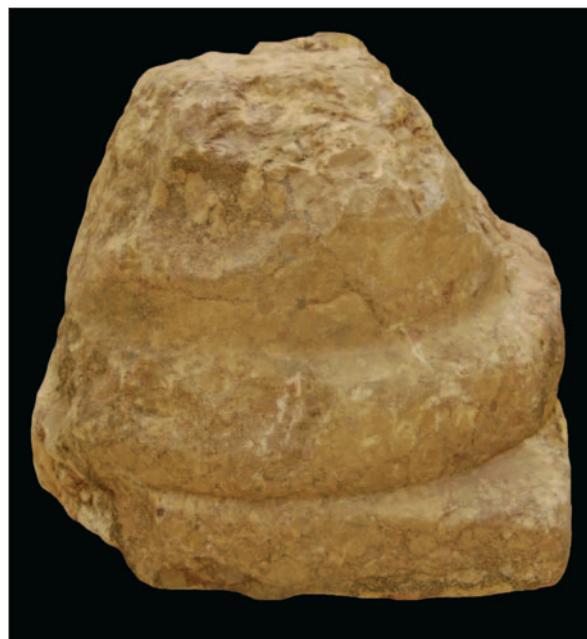
Basa toscana de columna con plinto, unido directamente al toro de perfil en arco de circunferencia de gran abertura, seguido de un caveto (Figs. 7a y b).

**Figura 7a.** Nº 34. Basa de piedra de Espejón. Plaza de Puerta Obispo nº 8 c/v plaza de San Pedro nº 9.

**Figura 7b.** Nº 34. Perfil de la anterior. Plaza de Puerta Obispo nº 8 c/v plaza de San Pedro nº 9

El material empleado es caliza brechada de Espejón, de tonalidad violácea.

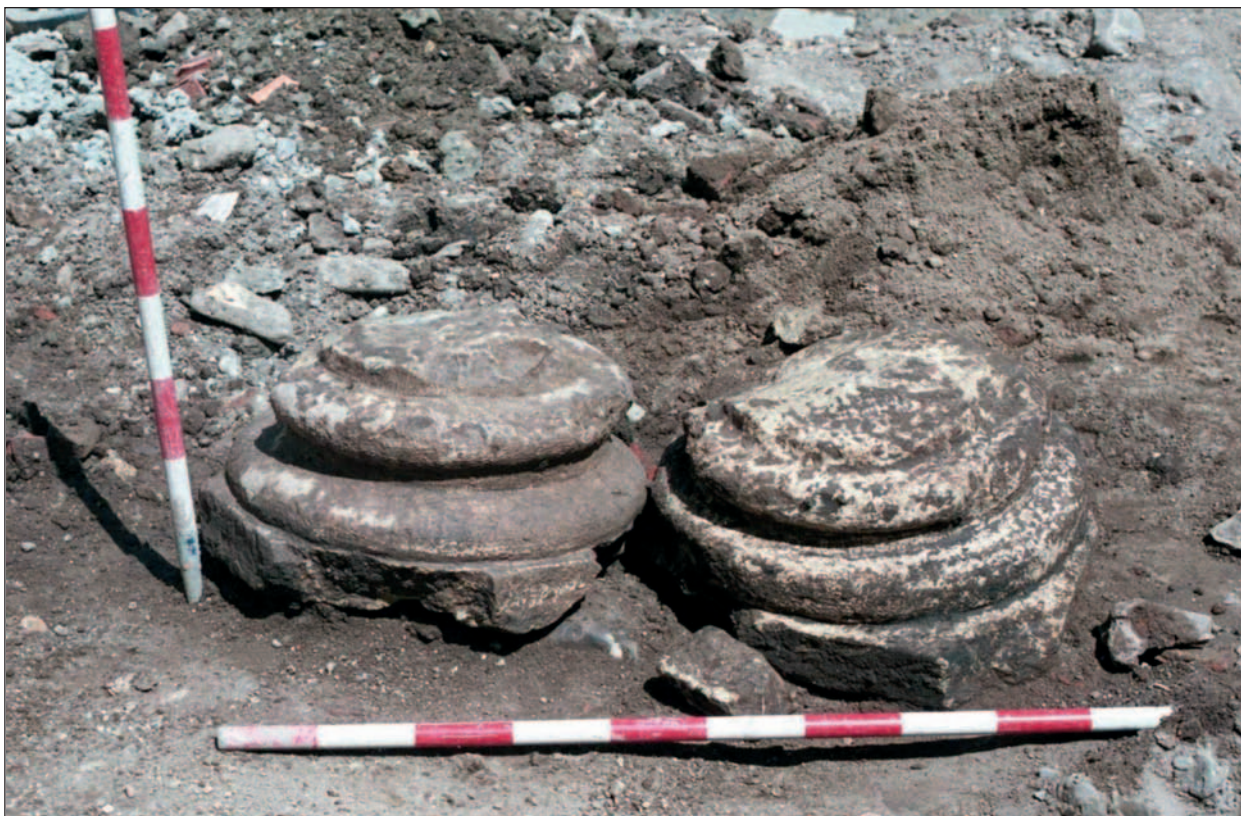
**Figura 8.** N° 35 y 36. Posición *in situ* de las dos basas procedentes de la calle Dámaso Merino n° 6 (Fotografía: V. García Marcos).

Durante la intervención de urgencia desarrollada en 1994 por V. García Marcos en el número 6 de la calle Dámaso Merino de León, se documentó parte de un espacio porticado que, asociado a un colector sanitario, formaba parte del cierre meridional del patio de los *principia* del campamento de la *legio VII gemina* (Morillo & García Marcos, 2006: 252). Una vez concluida la excavación, durante las labores de cimentación del edificio que actualmente ocupa el solar, se recuperaron dos de las basas del pórtico (Fig. 8).

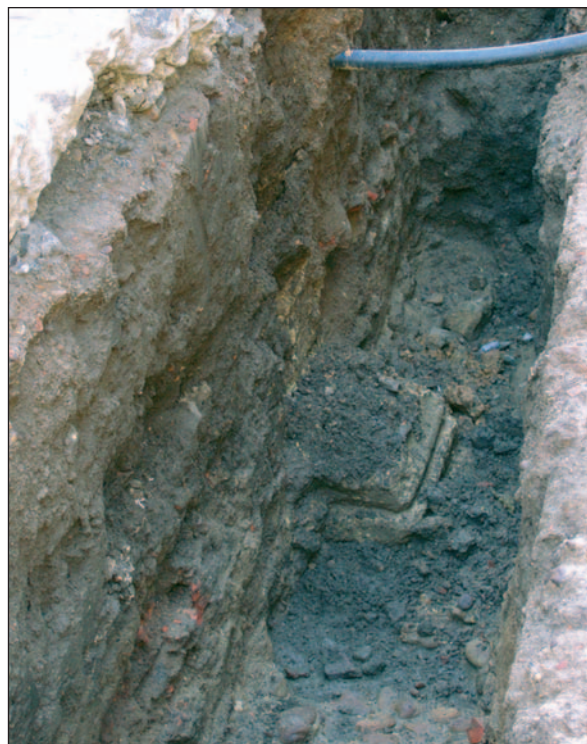
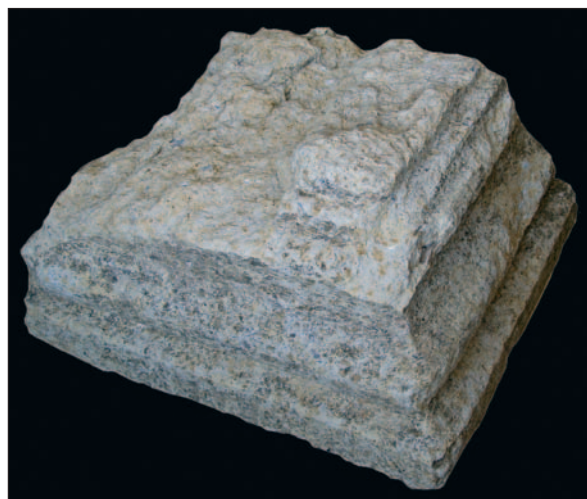
Basa de pilastra cuadrangular, parcialmente conservada. La rotura de la pieza durante la extracción hace muy difícil determinar sus dimensiones exactas. Presenta una superficie de apoyo inferior de unos 40 cm de lado, sobre la que se dispone un plinto de 6 cm de altura, una escocia que se retrae 2,5 cm respecto al plano del plinto, dos toros con una escocia intermedia, un listel y la superficie de apoyo de la pilastra, de 42 cm de lado.

La pieza está tallada en caliza local que, debido a la gran humedad del terreno y a su fragilidad, se fracturó en numerosos fragmentos durante su extracción.

**Figura 11.** N° 37. Descubrimiento de la basa de pilastra aparecida *in situ*. Calle Santa Marina  
(Fotografía: V. García Marcos).

**Figura 12.** N° 37. Basa de pilastra.  
Calle Santa Marina

varios de estos elementos *in situ* ha facilitado su interpretación. Éste sería el caso de la basa de pilastra cuadrada hallada casi dos metros bajo el pavimento viario de la actual calle Santa Marina (nº 37), asociada a un suelo altoimperial, cuya posición coincide sin lugar a dudas con la del pórtico septentrional del almacén en torno a patio que ocupa buena parte de la zona nororiental del campamento de la *legio VII gemina* (Morillo & García Marcos, 2006: 240; Morillo & Salido, 2010b: 156-157). Éste sería asimismo el caso de la basa aparecida en la calle Conde Luna nº 9 (nº 38), que parece formar parte del pórtico exterior de un barracón o *centuria*, también asociado a una calle altoimperial paralela a la *vía praetoria* del campamento. Por lo que respecta a las dos basas recuperadas en la calle Dámaso Merino nº 6 (nº 35 y 36), ya en el momento de su descubrimiento se hizo notar que el lugar de aparición coincidía con el espacio que debía ocupar una de las crujías del patio porticado de los *principia* del campamento legionario (Morillo & García Marcos, 2006: 252).

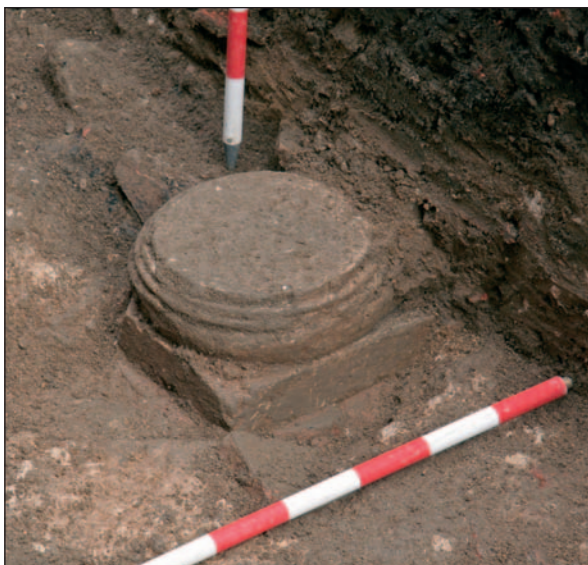
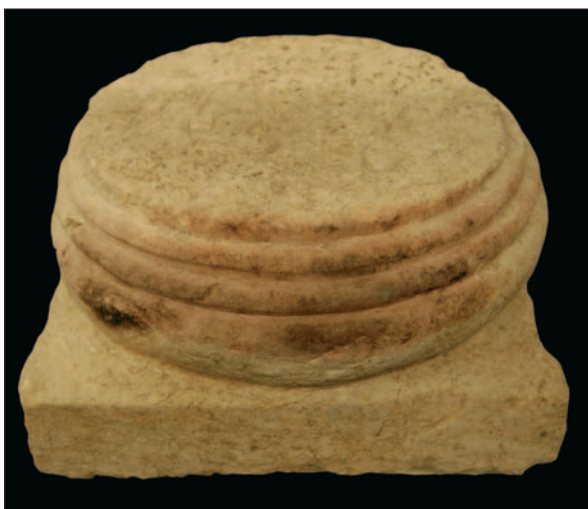
**Figura 13a.** N° 38. Posición *in situ* de la basa encontrada en la intervención de la calle Conde Luna n° 9 (Fotografía: V. García Marcos)

**Figura 13b.** N° 38. Basa procedente de la calle Conde Luna n° 9.

Basa toscana de columna con plinto estrecho, unido directamente al toro, de perfil en arco de circunferencia de gran abertura, seguido de dos listeles. La pieza se encontraba firmemente asentada sobre un basamento realizado mediante ladrillos de cuarto de círculo perfectamente ensamblados, que sobresalían bajo el plinto 2 cm por cada lado, aislando la piedra de la humedad del terreno.

El material empleado es caliza local.

**Figura 13c.** N° 38. Perfil de la basa anterior. Calle Conde Luna n° 9.

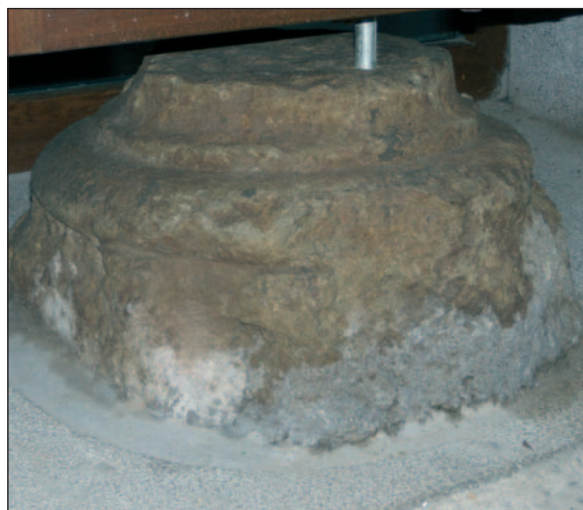
**Figura 14.** N° 39. Posición actual de la basa. Calle Serradores n° 2

Basa toscana de columna con plinto muy alto, toro de perfil en arco de circunferencia de gran abertura, rematado con un listel en la parte superior.

De nuevo en este caso el material constructivo es caliza local.

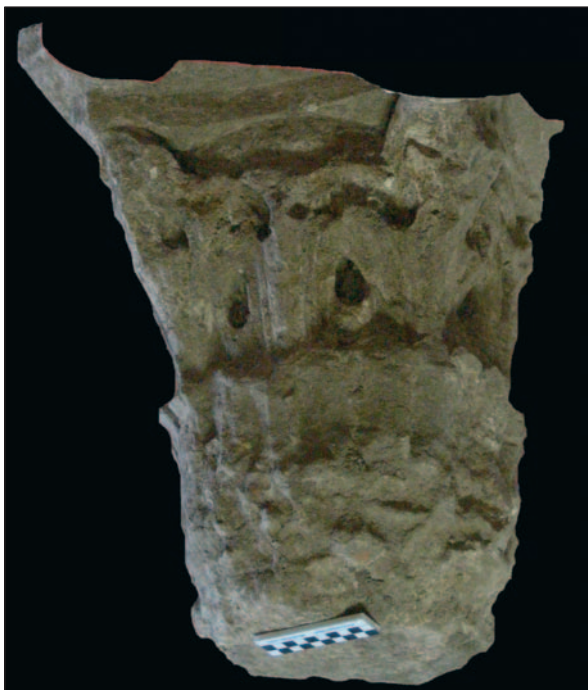
Fragmento de capitel corintio retallado en época posterior para ser reutilizado como material constructivo, trabajo que casi ha hecho desaparecer la decoración de la pieza (Fig. 15). Se aprecian dos coronas superpuestas de hojas de acanto, la inferior prácticamente desaparecida, mientras la superior se conserva algo mejor. Las hojas están recorridas por una gran nervadura central incisa, prolongándose el surco central hasta la base del capitel. Los caulículos han desaparecido casi por completo, al igual que las hélices y volutas superiores.

El material constructivo es caliza local.

**Figura 15.** N° 40. Capitel corintio. Calle Don Gutierre nº 4-10 (Fotografía Miryam Hernández Valverde)

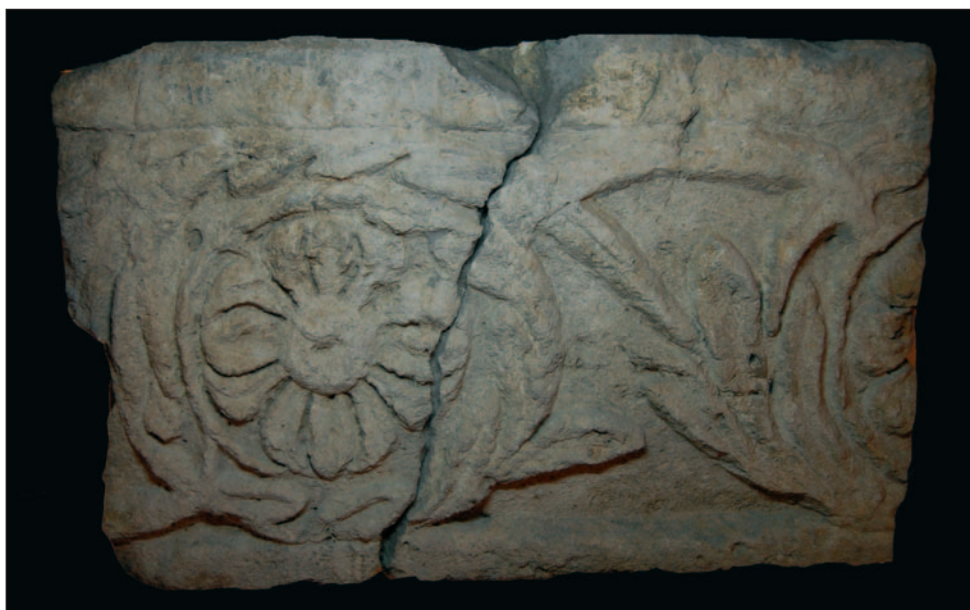
Friso decorado con guirnaldas realizado en piedra caliza, roto en dos fragmentos y reintegrado antiguamente con cemento (Fig. 18). El campo decorativo está enmarcado por dos listeles longitudinales. Se distingue un motivo central de hoja de acanto, a partir de la cual brotan dos caulículos o roleos, que se dirigen hacia ambos lados retorciéndose en espiral y enmarcando un motivo floral en su interior. Las flores presentan botón central con cinco pétalos redondeados.

*Figura 18.* N° 44. Friso decorado con guirnaldas. Procedencia desconocida.
