## **· APROXIMACION AL CONOCIMIENTO DEL BADAJOZ ROMANO**

JESÚS CÁNOVAS PESSINI  
FERNANDO VALDÉS FERNÁNDEZ

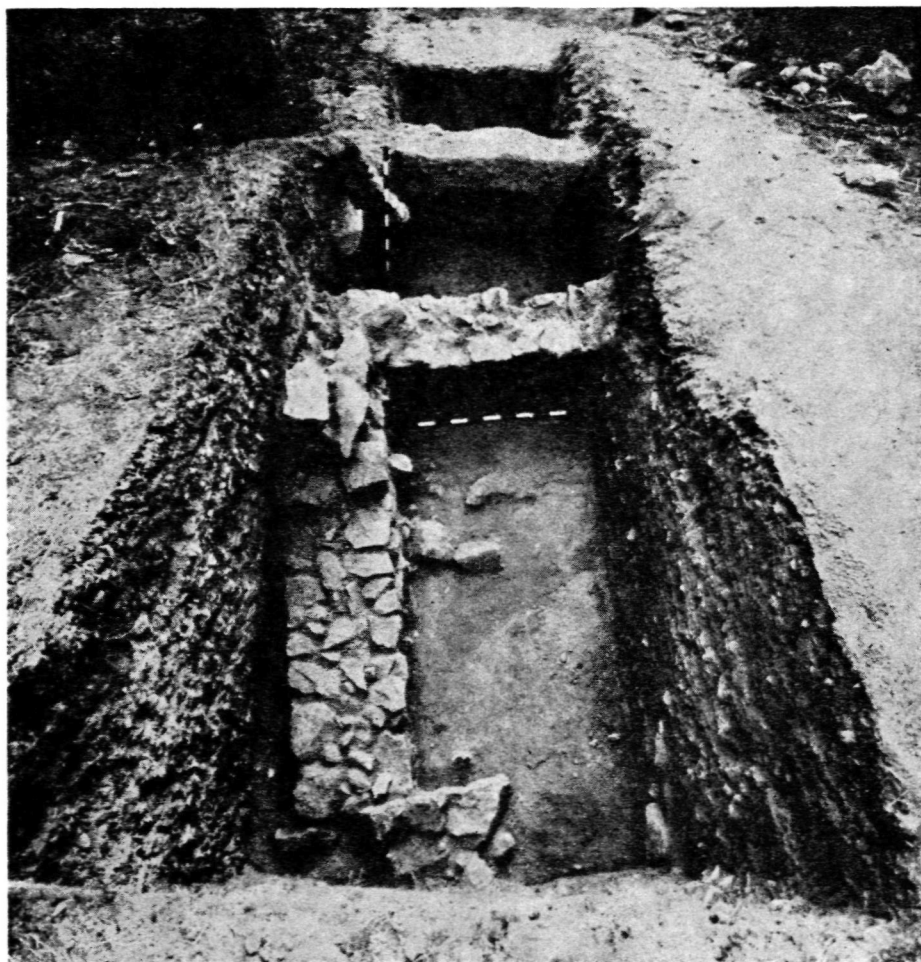
LÁMINA I.

1. Corte 10, Vista desde el Oeste (Foto: J. Latova.)

Pudimos constar durante su transcurso la presencia de unos muros cuyo tipo de construcción nos parece muy característico (láminas I y II). Efectivamente, los cortes 10 y 11 fueron abiertos a extramuros del recinto de la fortificación, a escasísima distancia de la carretera de circunvalación de la ciudad, enfilando las primeras casas del barrio de San Roque. Su primera intención era aclarar algo acerca de la naturaleza de una construcción no demasiado grande, de la que arranca, en dirección sur, una pared con contrafuertes. A su vez, este ámbito —son muy grandes las dudas acerca de su funcionalidad concreta— sirve de base a un largo lienzo de muralla que arranca a pocos metros de la Puerta del Alpendiz y va a morir justamente encima de él, recorriendo, perpendicularmente al recinto, la rápida pendiente de la falda del cerro.

(1) En el corte 10 el muro de argamasa romana tiene una anchura máxima de, aproximadamente 1 m., mientras que en el 11 es de unos 40 cm., lo que, en todo caso, no debe corresponder a la anchura original, pues tiene aspecto de haber sido recortado.

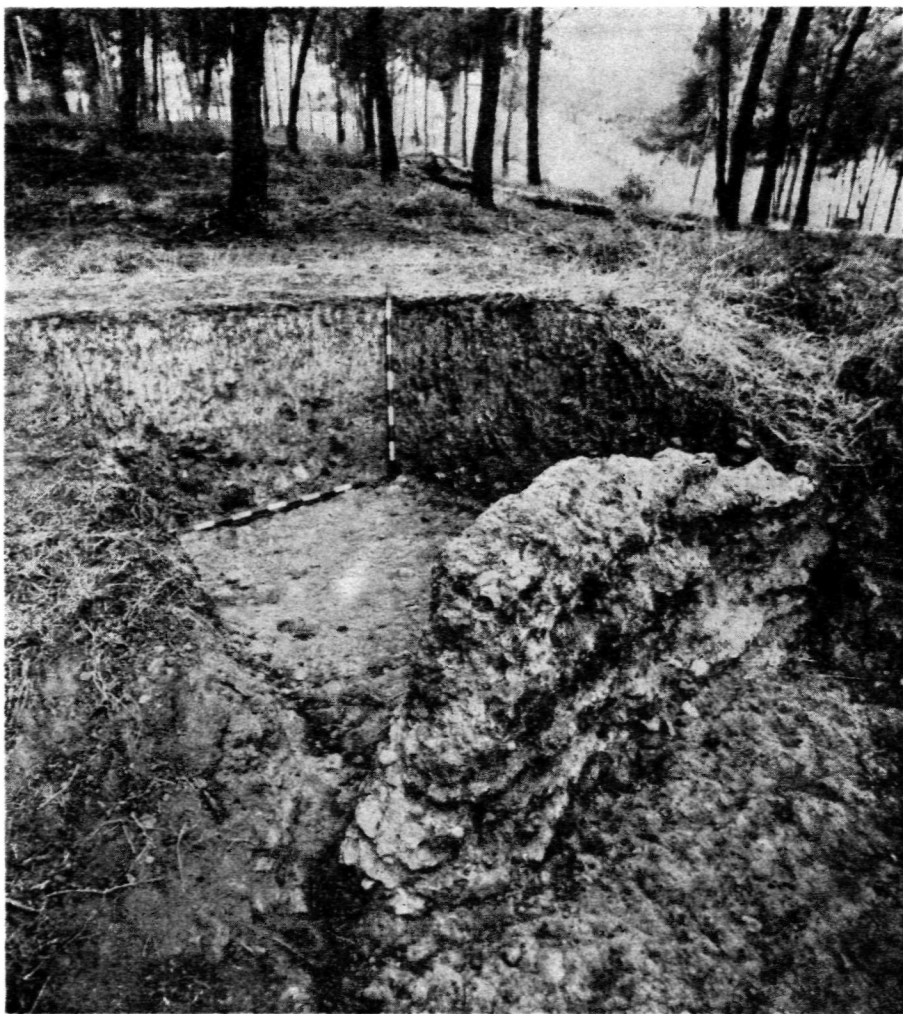
LÁMINA II.

2. Corte 11. Vista desde el Este (Foto: J. Latova.)

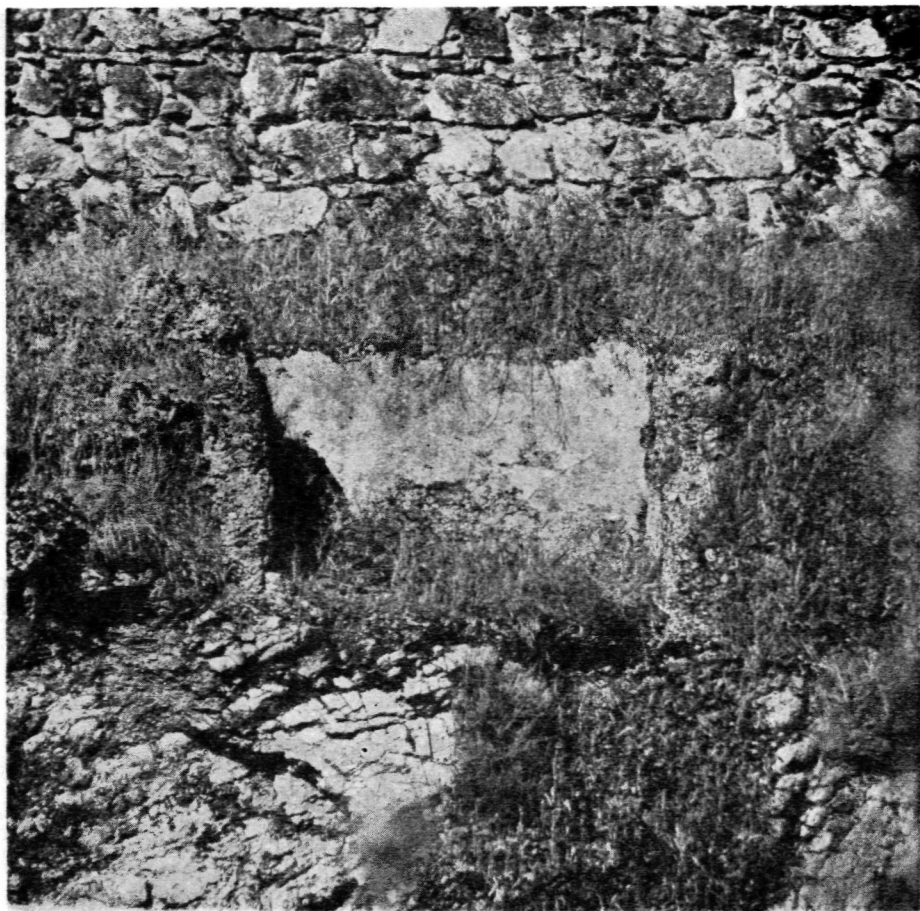
LÁMINA III.

3. Tumba romana al pie de la Puerta de Mérida (Foto: J. Latova)

El primero de los dos ejemplos (lám. III) lo constituye una simple fosa rectangular al pie del muro, por debajo de su arranque, de la que apenas queda intacto uno de los lados mayores y los arranques de los dos menores. La descripción de la casi totalidad de éstos y del que cerraba el conjunto se debió, con toda seguridad, a las canteras de cal excavadas al pie mismo de la fortificación, cuyas cortas forman hoy un profundo foso.
