Patología traumática: estudio anatómico y paleopatológico de fracturas de miembros superiores e inferiores de la antigua población de Castielfabid (Rincón de Ademuz, Valencia)

Departamento de Anatomía y Embriología Humana de la Facultad de Medicina de Valencia

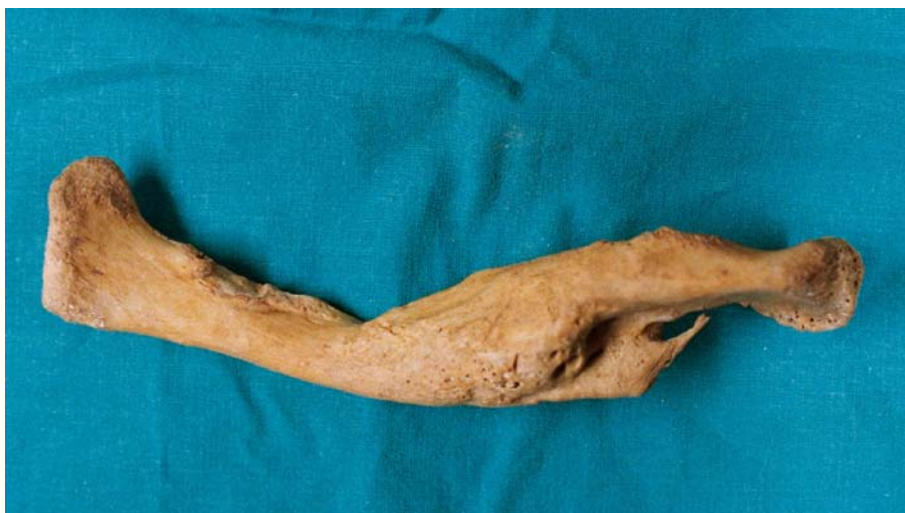
En el miembro superior se han apreciado dos lesiones. En una clavícula derecha de sujeto adulto y sexo masculino se aprecia una marcada deformidad en el tercio medio, con acabalgamiento de los dos trazos fractuarios ([Fig. 1](#)).

Figura 1. Fractura de clavícula

La lesión ósea de la clavícula derecha ([Fig. 1](#)) constituye un claro caso de fractura a nivel del tercio medio, mal consolidada debido a la marcada deformidad y acabalgamiento de los trazos fractuarios que se pueden observar. Este mal tratamiento clínico y quirúrgico de la fractura determinó un acortamiento de la clavícula, que con toda la probabilidad afectó a la dinámica de la articulación glenohumeral ([Gomar, 1980](#); [Orozco, 1998](#)). El acabalgamiento fue

debido a la ausencia de inmovilización de la fractura mediante el típico vendaje en ocho, que permitió el efecto tracción por parte de la diferente musculatura que se inserta en la clavícula: subclavicular, esternocleidomastoideo, pectoral menor, etc. ([Gomar, 1980](#); [Orozco, 1998](#)). El estudio radiológico efectuado confirma las lesiones descritas y la mala consolidación ósea, así como la deformidad y acabalgamiento óseo ([Csillag, 2000](#), [Velillas, 2000](#)).

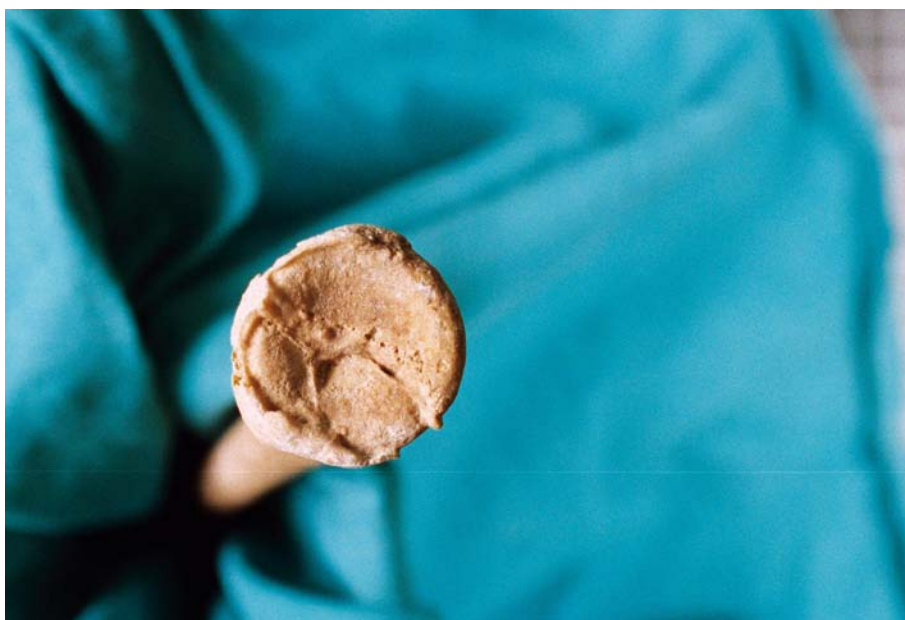
Asimismo, en una cabeza de radio, también de sujeto adulto y sexo masculino se observa una deformidad y trazo de fractura que afectó a la cara articular con el capítulo humeral ([Fig. 2](#)). Esta lesión ósea presenta dos trazos de fractura. En la periferia de la cabeza radial, se aprecia un marcado reborde osteofitario ([Fig. 2](#)).

Figura 2. Fractura de cabeza de radio

Las lesiones del radio son perfectamente compatibles con la típica fractura de cabeza de radio causada por caída o precipitación y apoyo sobre la muñeca con rotación interna ([Fig. 2](#)). Dicha circunstancia determina que la fuerza o inercia del apoyo en la caída se proyecte directamente a la cabeza del radio, que queda aprisionada contra el capítulo humeral ([Gomar, 1980](#); [Orozco, 1998](#)). La presencia de varios trazos de fractura que afectaron a la superficie articular, determinaron la inestabilidad de la articulación y la presencia de las lesiones osteodegenerativas a modo de osteofitosis en el reborde de la articulación ([Dudley, 1997](#), [Gomar, 1980](#), [Herrero, 1992](#)).

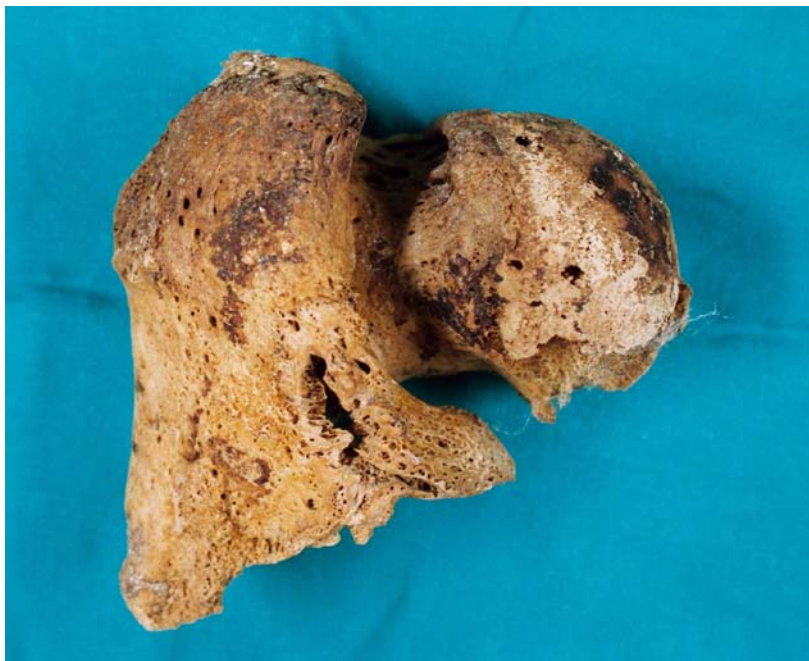
Con respecto al miembro inferior se han diagnosticado tres casos de fracturas de fémur, todas ellas a nivel de tercio superior y perteneciendo los tres huesos a sujetos adultos y de sexo masculino ([Fig. 3](#)).

Figura 3. Fractura de cuello femoral

En lo referente a las lesiones en los tres fémures, se pueden diagnosticar como dos fracturas subtrocantéreas y una de cuello femoral ([Fig. 3](#)). Este tipo de fracturas tiene lugar, principalmente, en personas adultas y ancianas que padecen de una severa osteoporosis. En estas circunstancias, disminuyen las trabéculas de presión y tracción y el cuello femoral pierde la capacidad de proyectar la cinética y fuerza hacia la cara medial de la diáfisis del fémur ([Dudley, 1997](#); [Gomar, 1980](#); [Herrero, 1992](#)).

No obstante, no se puede descartar totalmente el origen traumático de las mismas por precipitación de las personas ([Gomar, 1980](#); [Orozco, 1998](#)). En cualquiera de las etiologías o causas de estas tres fracturas, cabe destacar la mala consolidación de las diferentes fracturas y

la marcada deformidad que presentan los callos de fractura. Dichas situaciones son debidas a la práctica ausencia de inmovilización o tracción o asistencia médico-quirúrgica, lo que originó las rotaciones e impactaciones de la cabeza femoral, así como el acabalgamiento y acortamiento de los fémures ([Gomar, 1980](#); [Orozco, 1998](#)).

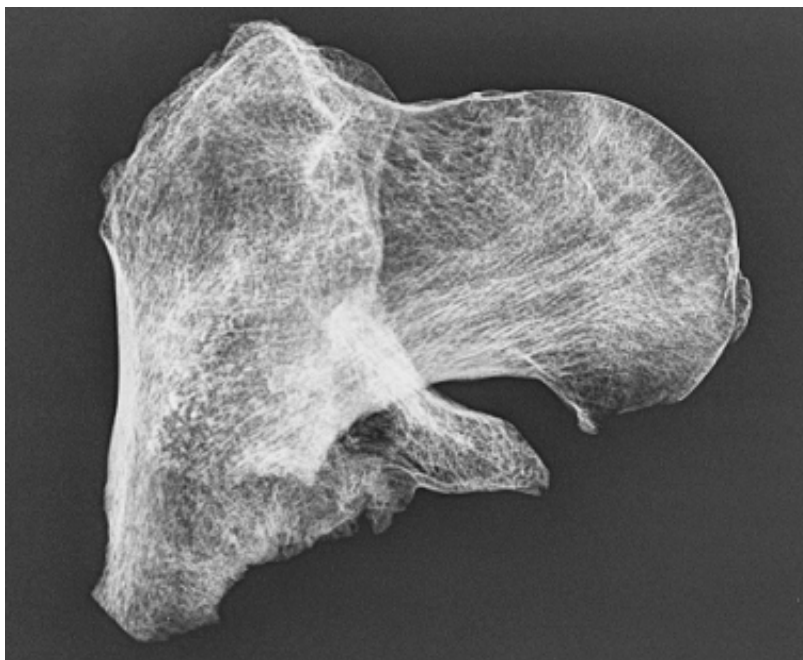
En dos casos la deformidad y lesión ósea se observa a nivel de la línea y surco intertrocanterias, pudiendo destacar la marcada deformidad en el callo de fractura. En el tercer caso, las alteraciones óseas se aprecian en el cuello anatómico del fémur, con acercamiento o impactación y rotación interna de la cabeza femoral. Estos hallazgos quedan bien reflejados en el estudio radiográfico ([Fig. 4](#)).

Figura 4. Estudio radiológico
